# ตัวอย่างงานซ่อมแซม

พื้นที่ห้องเครื่องที่เสียหายเนื่องจากเหล็ก  
เสริมเป็นสนิม

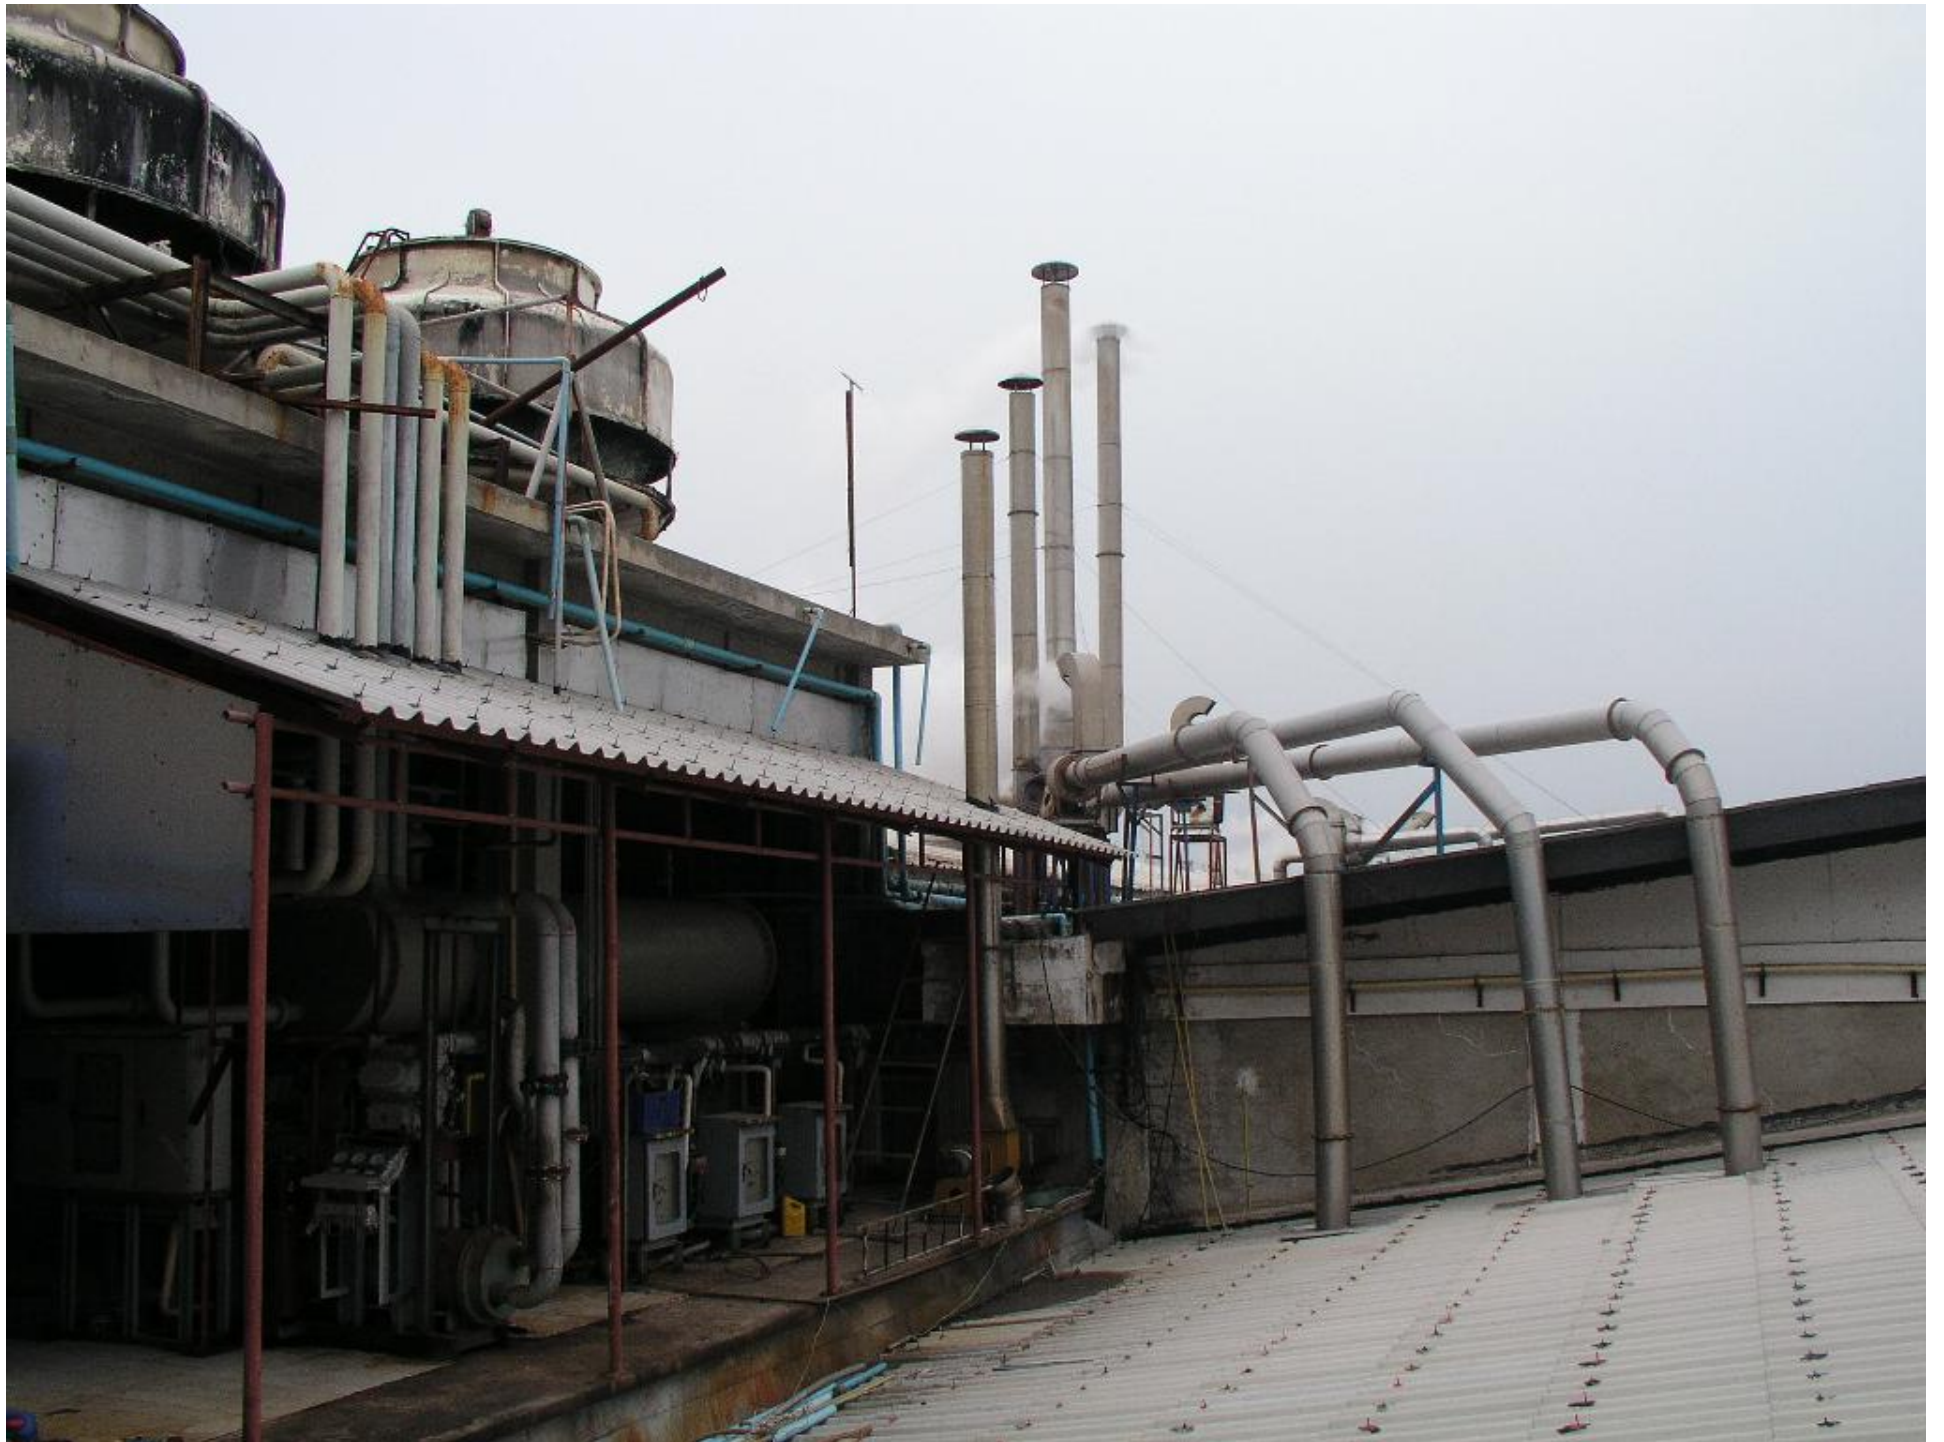
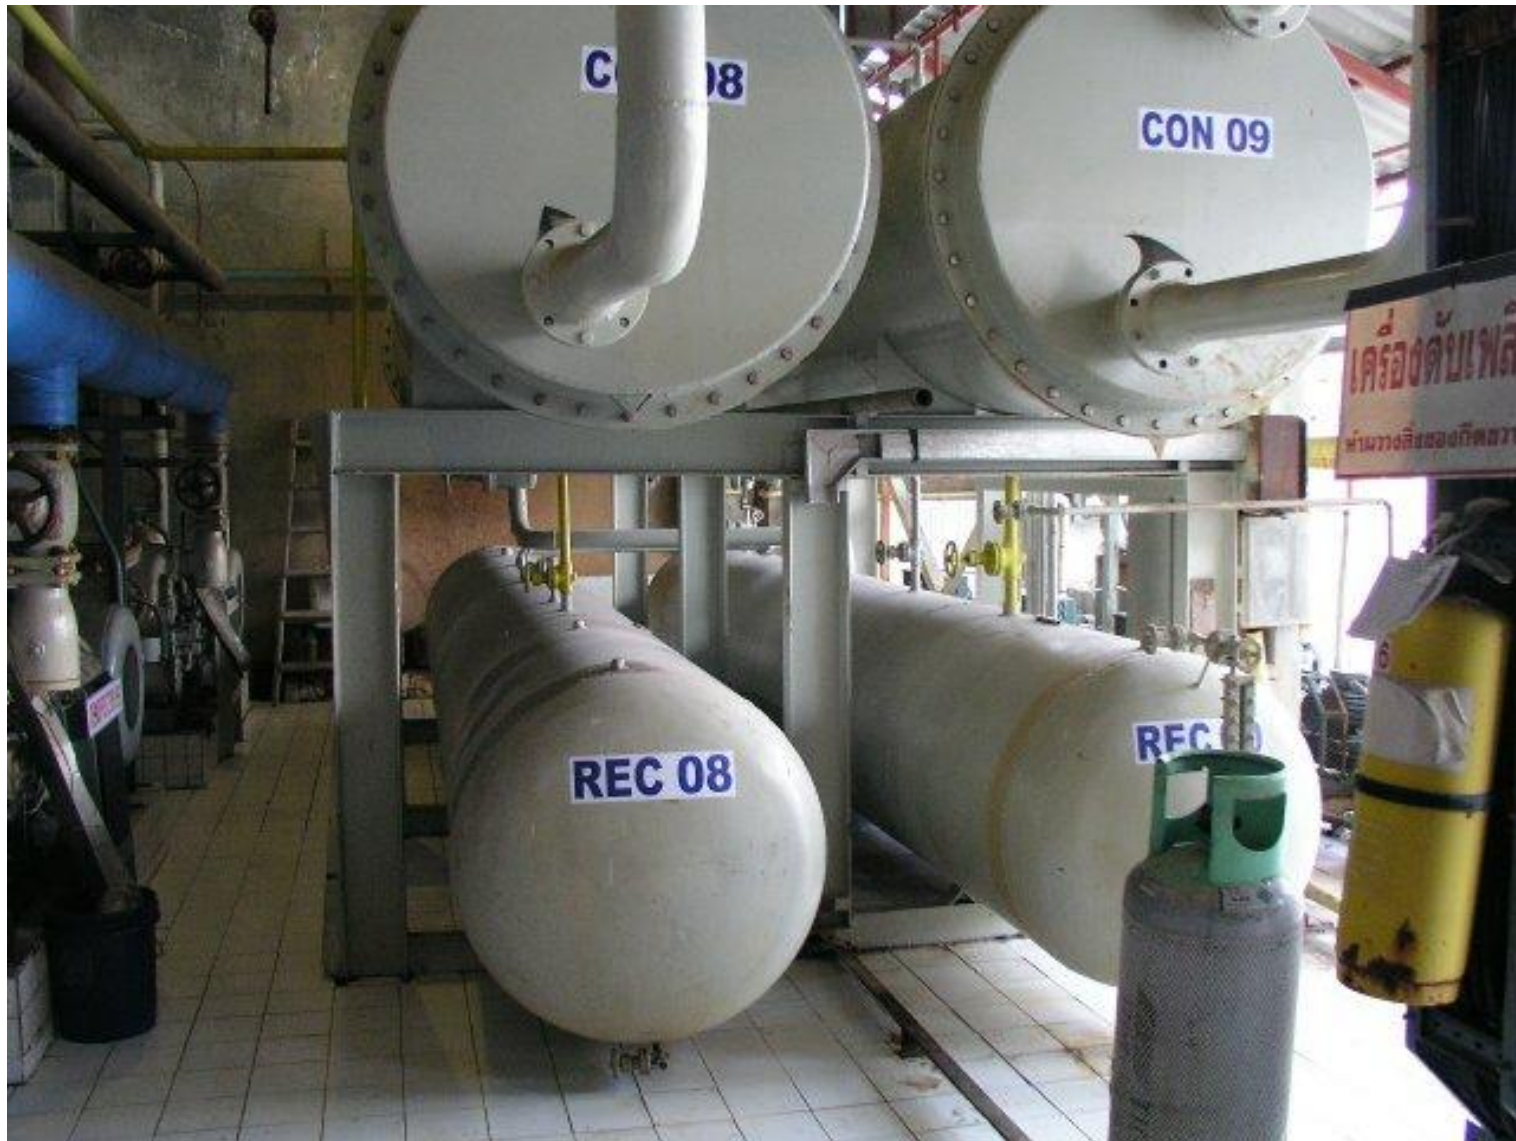
ห้องเครื่องผลิตน้ำแข็ง พบว่าขณะใช้งานพื้นห้องเครื่องมีการสั่นไหวมากผิดปกติ เกรงว่าอาจก่อให้เกิดอันตรายได้

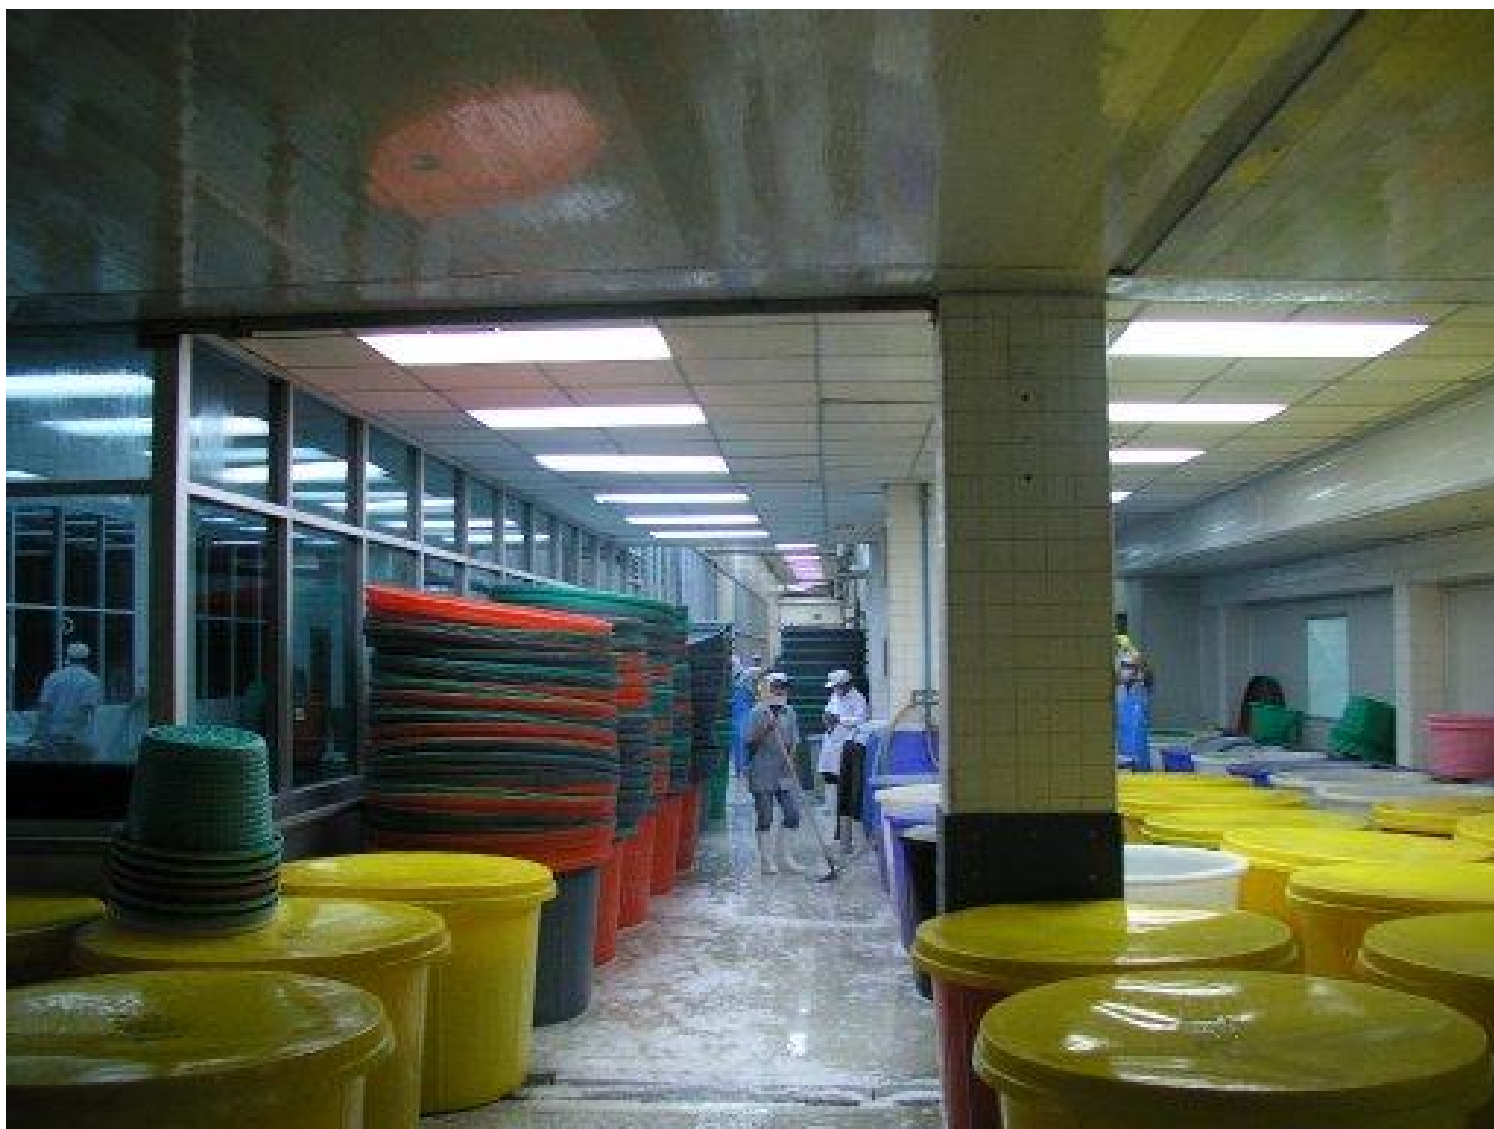
สภาพด้านล่างห้องเครื่อง เป็นทางเดินและพื้นที่ใช้งาน

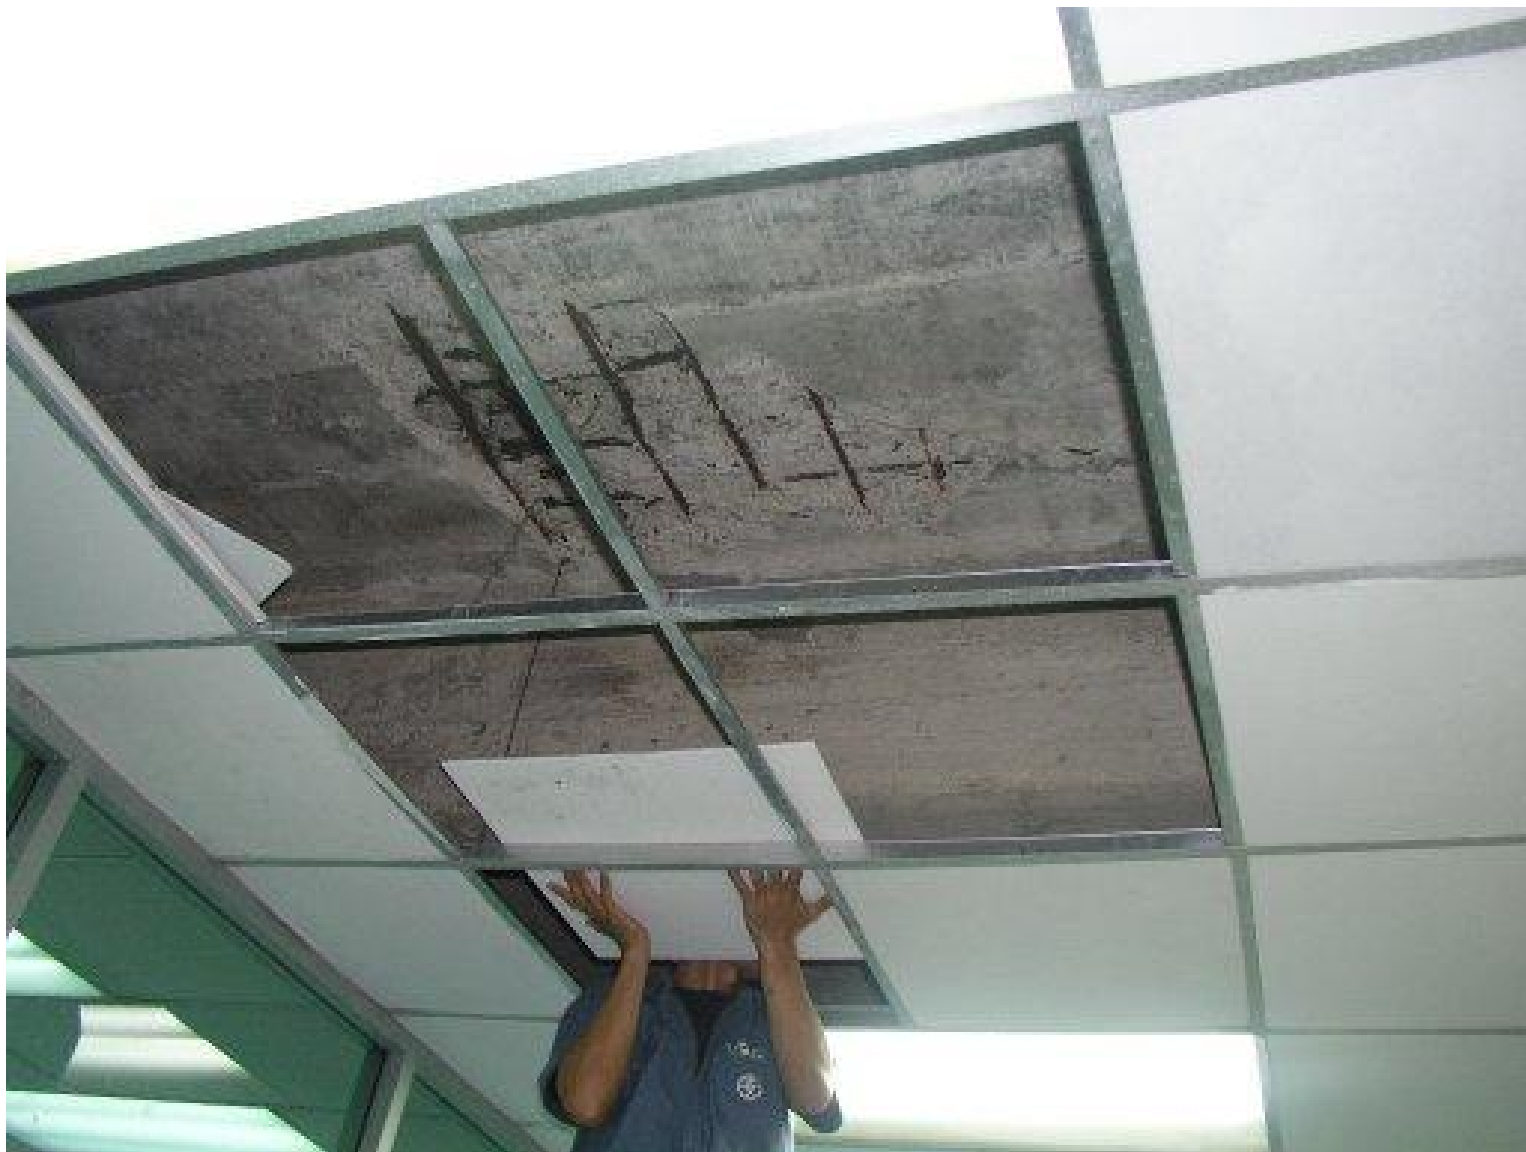
เหล็กเสริมพื้นที่เป็นสนิมดันให้คอนกรีตร่วงทะลุฝาลงมาที่ชั้นล่าง  
โชคดีไม่มีผู้ใดได้รับบาดเจ็บ

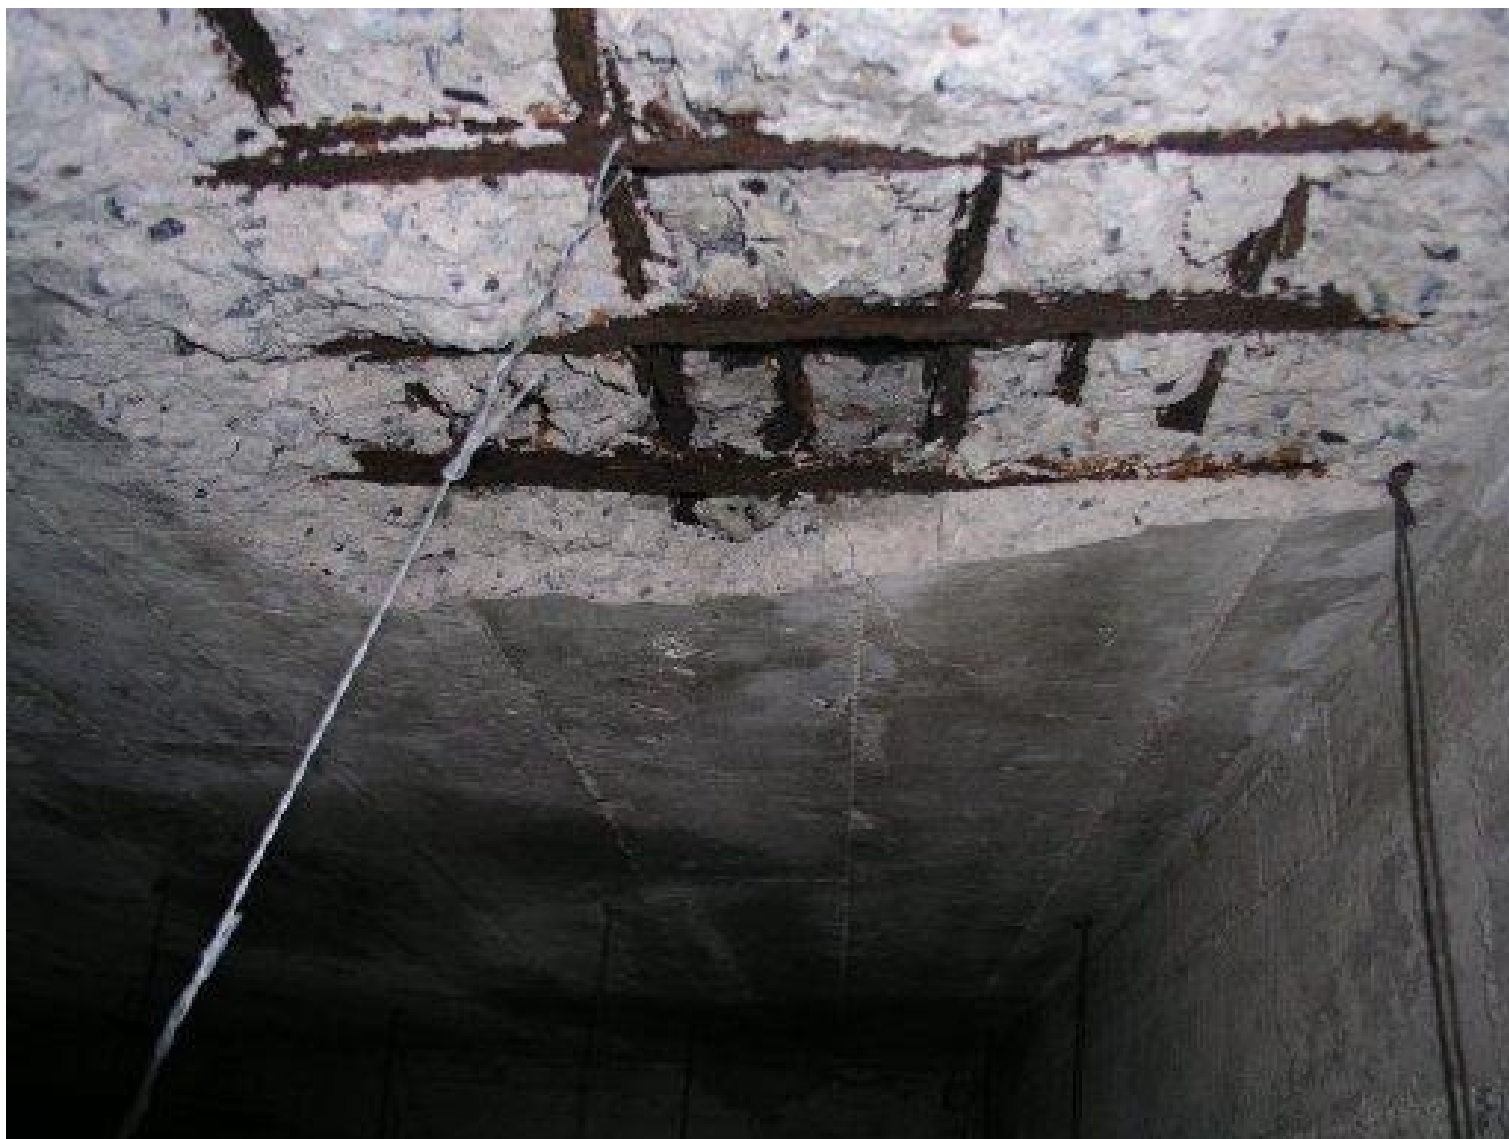
สภาพเหล็กเสริมพื้นห้องเครื่องที่เป็นสนิมขุม ดันให้คอนกรีตร่วงหล่น

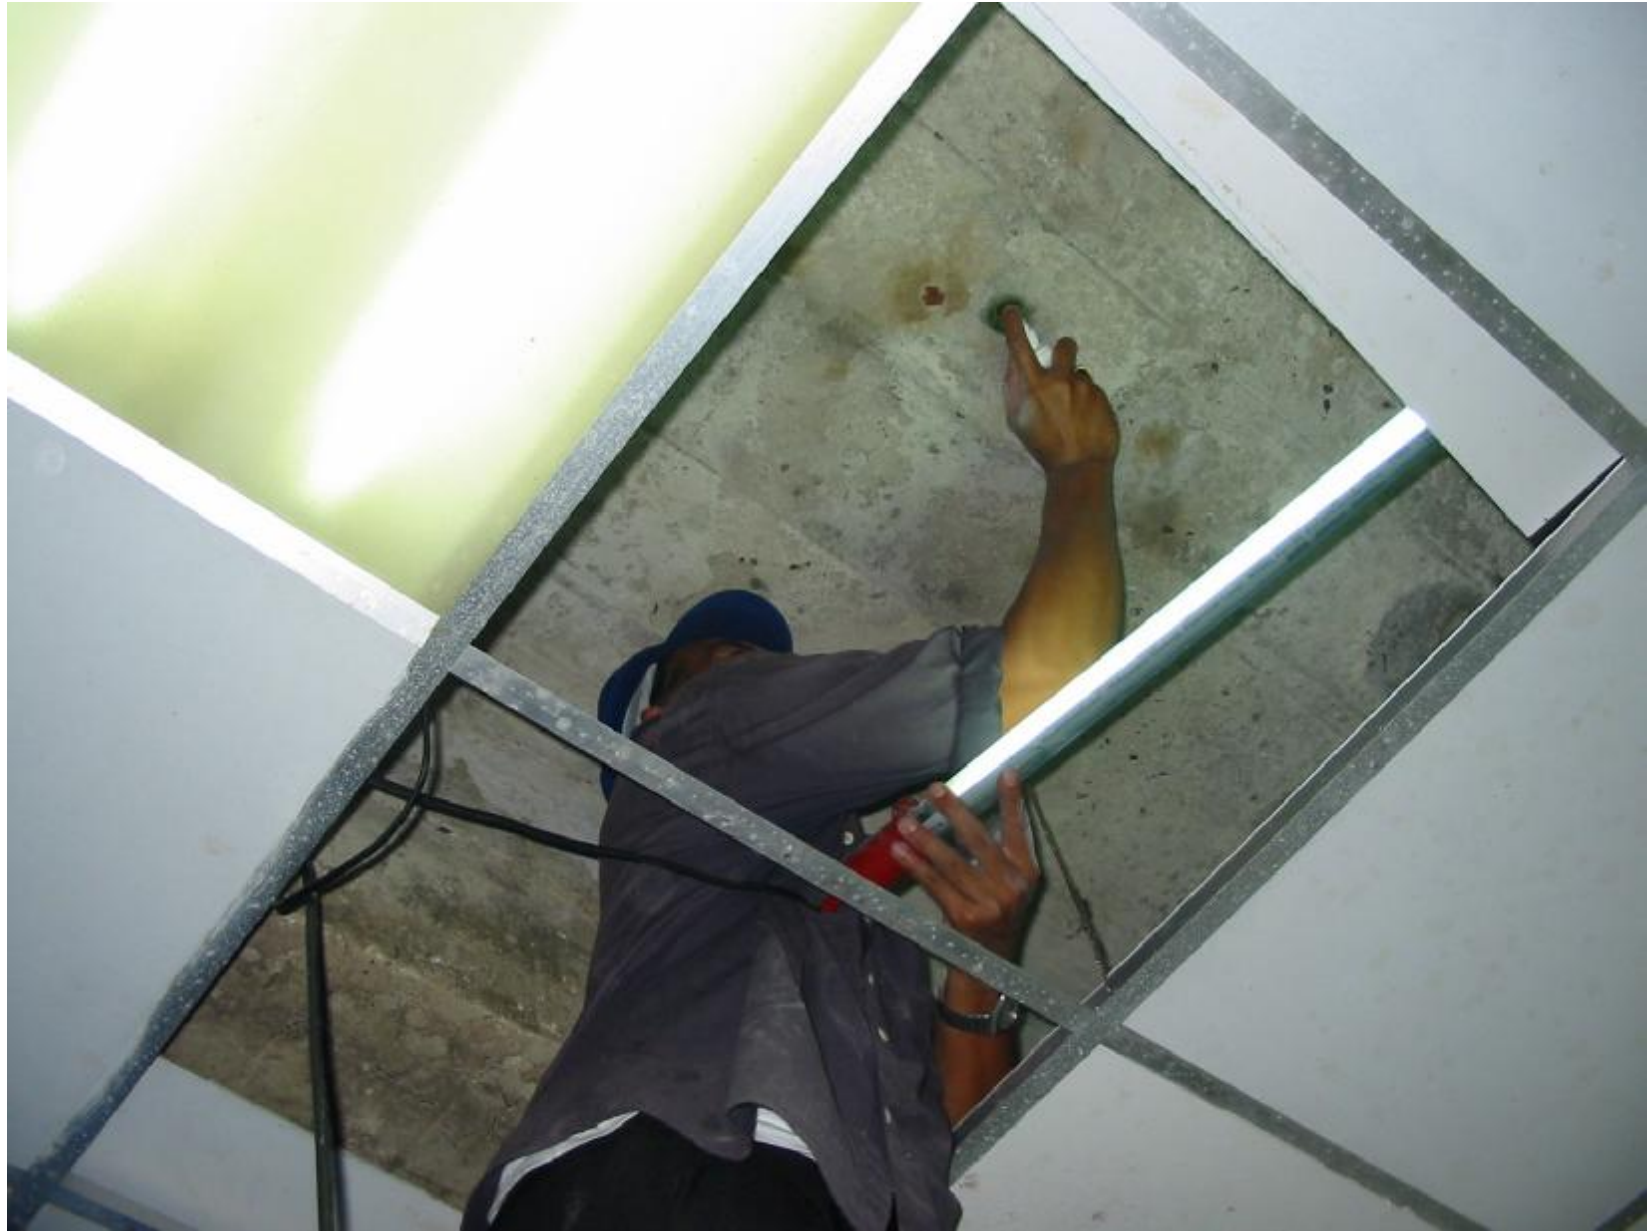
ทำการทดสอบความลึกของปฏิกิริยา Carbonation

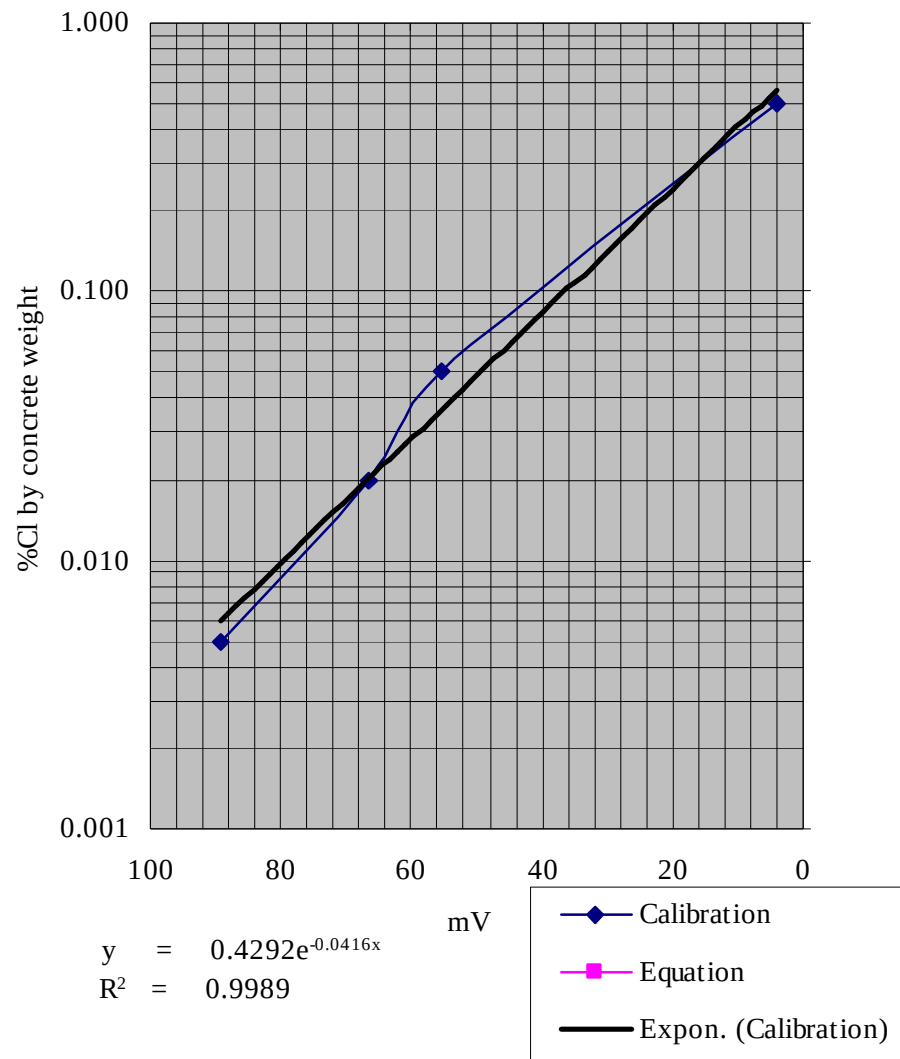
CALIBRATION CHART

# ผลทดสอบ Chloride Test

การวิเคราะห์ผลการทดสอบอาศัยหลักเกณฑ์  
ของสถาบันคอนกรีตอเมริกา (ACI)

สำหรับโครงสร้างคอนกรีตเสริมเหล็กทั่วไป ไม่  
เกิน ร้อยละ 0.20 ของน้ำหนักซีเมนต์

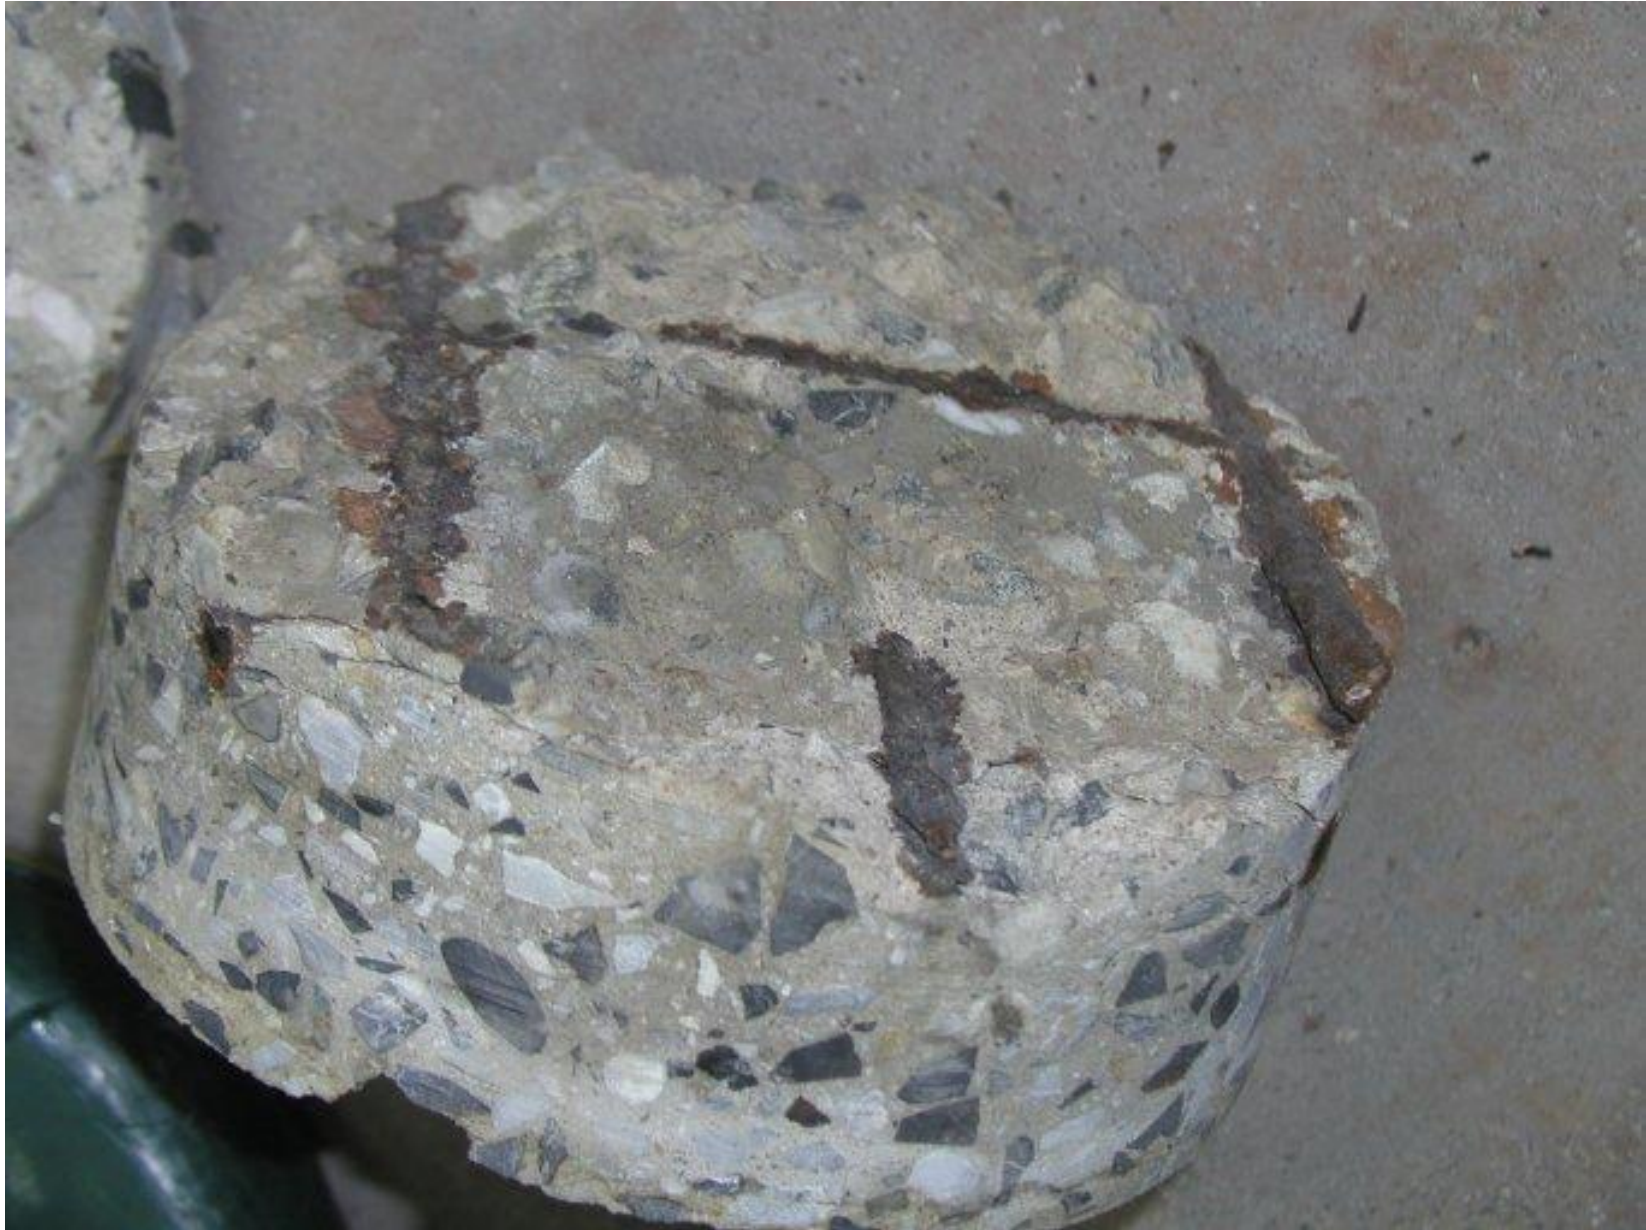
แท่งตัวอย่างที่ได้จากการ Coring พบว่าเหล็กเสริมเป็นสนิมจนเหลือเนื้อเหล็กน้อยมาก
