อ. สามารถ บุตรดี  
วิศวกรโยธา

# อาคารพักอาศัยขนาดใหญ่

## ล้มพังลงมาชนนิคมอุตสาหกรรมโคราช

**กรณีศึกษา:** อาคารที่พักอาศัยขนาดใหญ่ ความสูง 13 ชั้น ชานมมหานครเชียงใหม่ ประเทศจีน  
ล้มพังลงมาชนนิคมอุตสาหกรรมโคราช

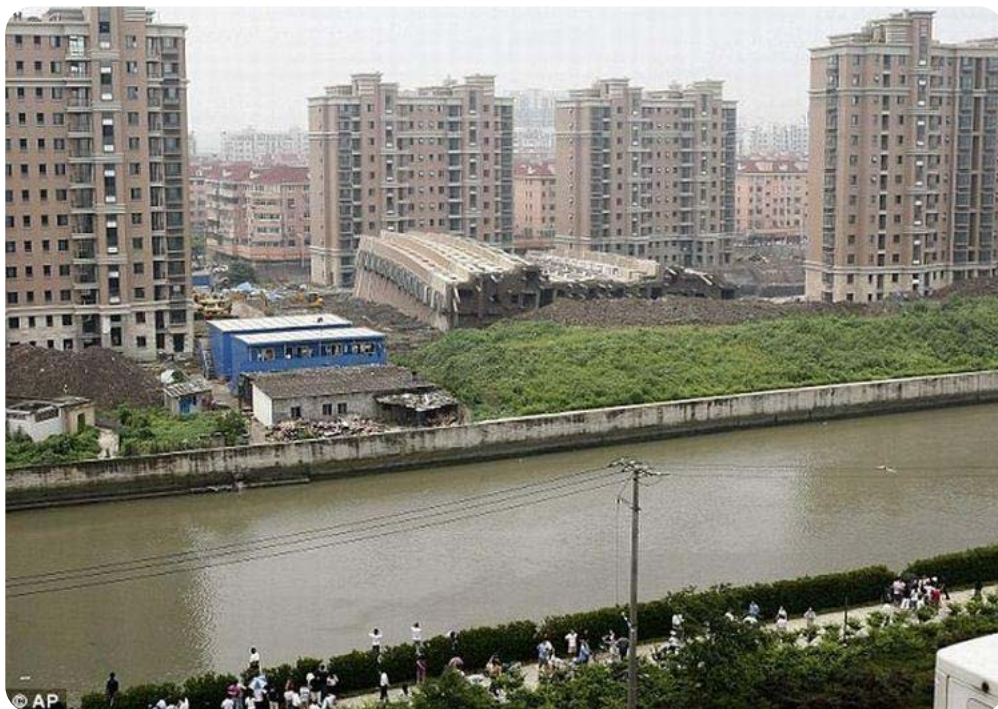
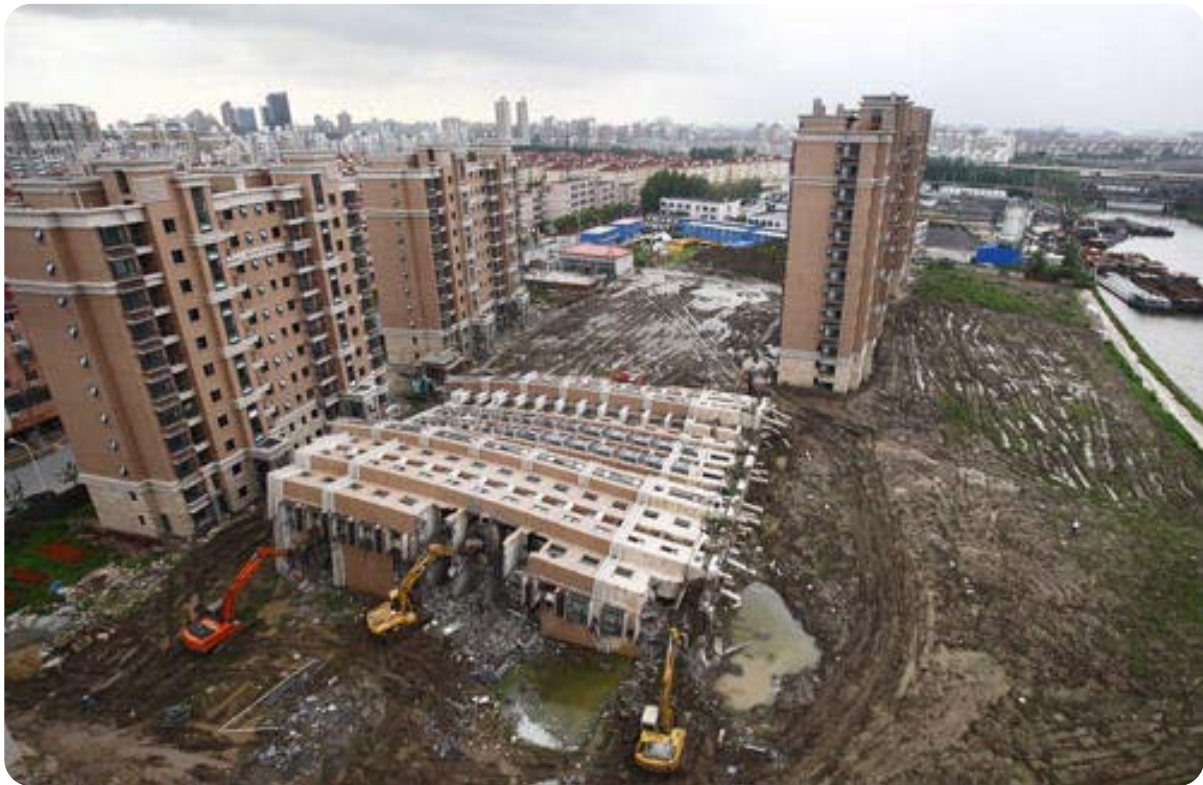
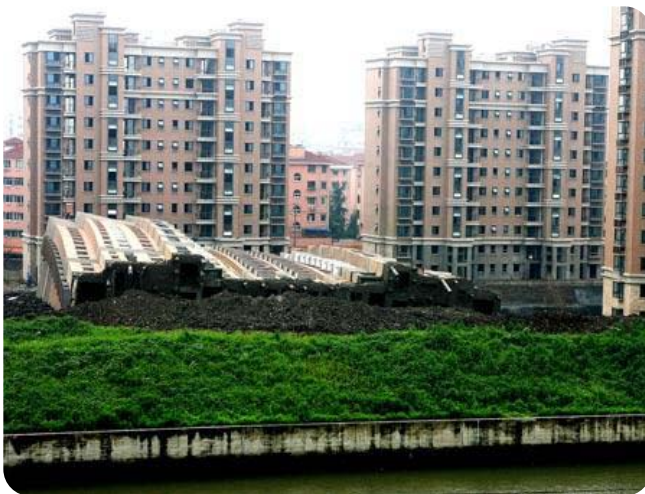
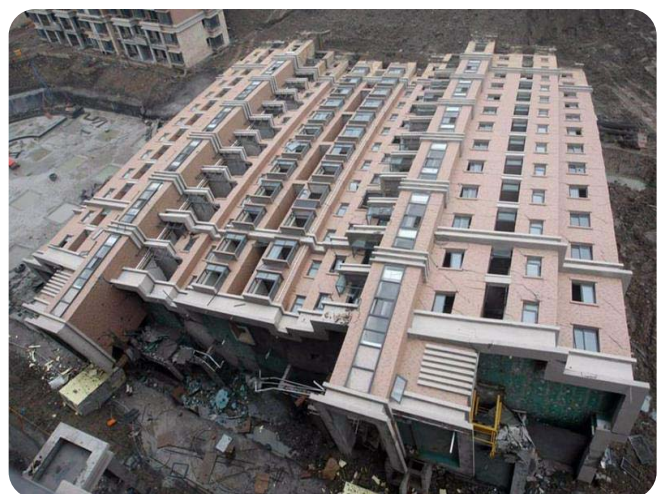
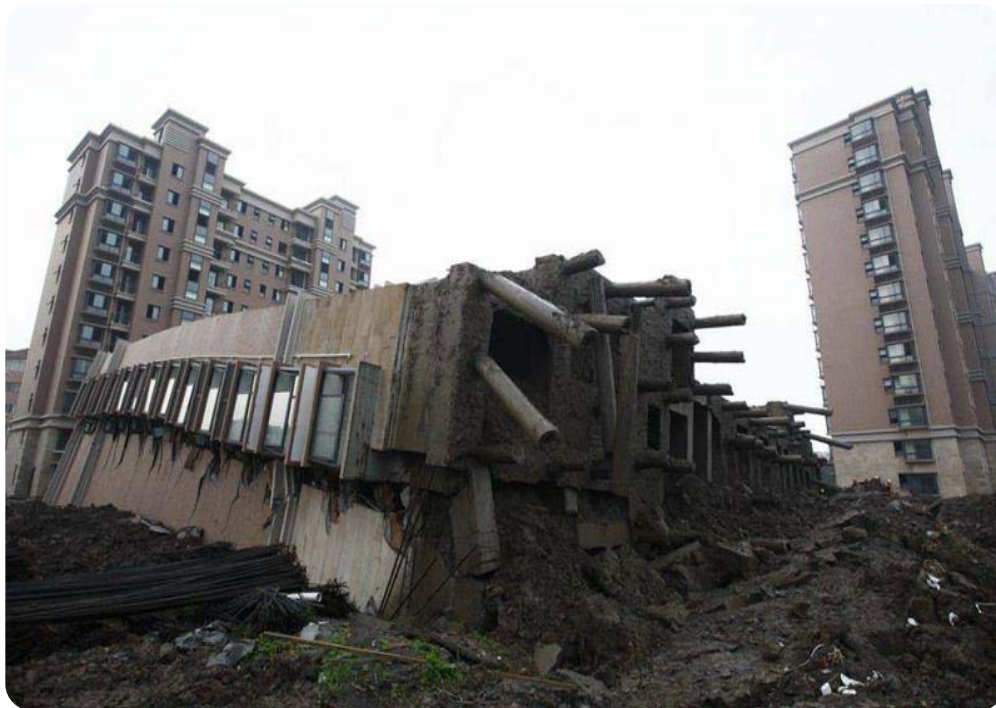
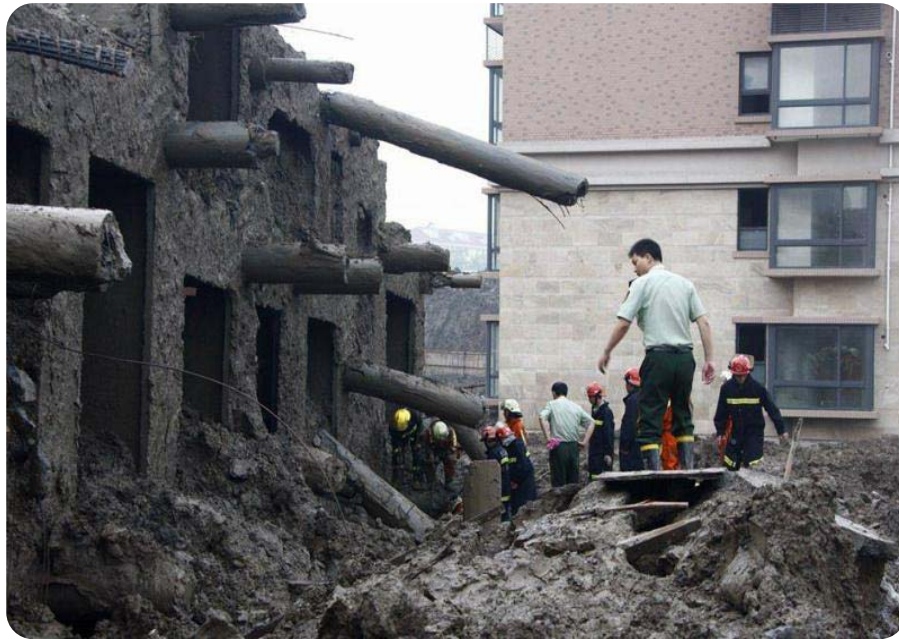
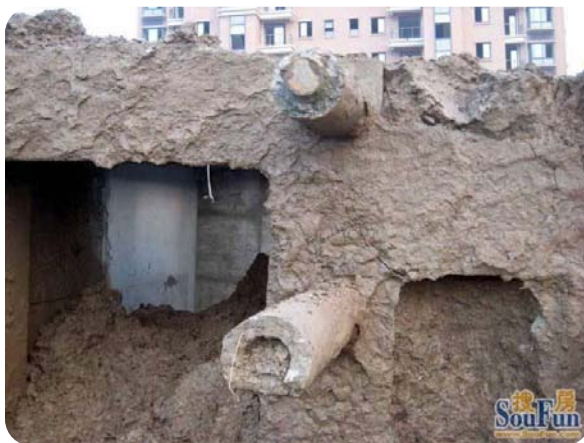
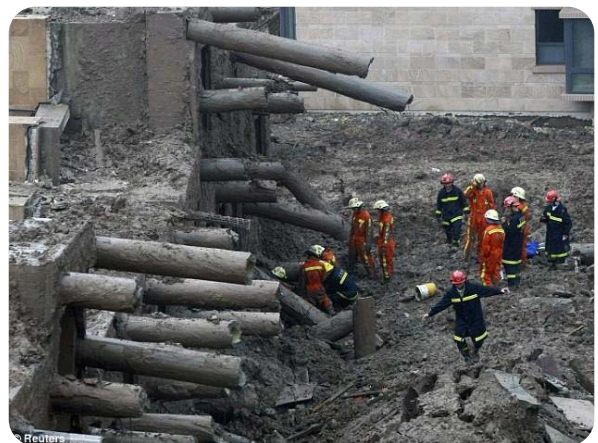
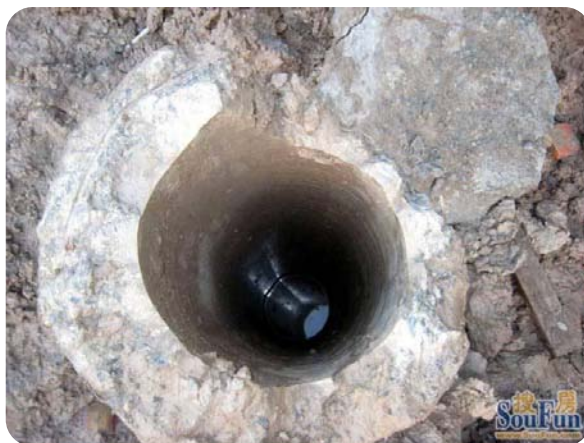
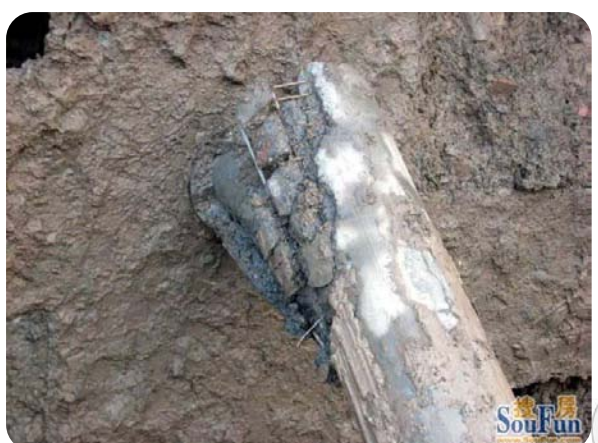
รูปที่ 1 ถึงรูปที่ 10 แสดงสภาพของอาคารที่ล้มพังลงมาทั้งหลัง โดยมีสาเหตุมาจากการวิบัติของเสาเข็มที่อยู่ใต้ฐานราก ซึ่งจะมีรายละเอียดของการวิเคราะห์จากผู้เชี่ยวชาญ มาแสดงพร้อมภาพประกอบ เพื่ออธิบายถึงต้นเหตุที่ทำให้เกิดเหตุการณ์ ดังกล่าวขึ้น ตามที่ได้แสดงไว้ในรูปที่ 11 ถึงรูปที่ 14 ในลำดับต่อไป

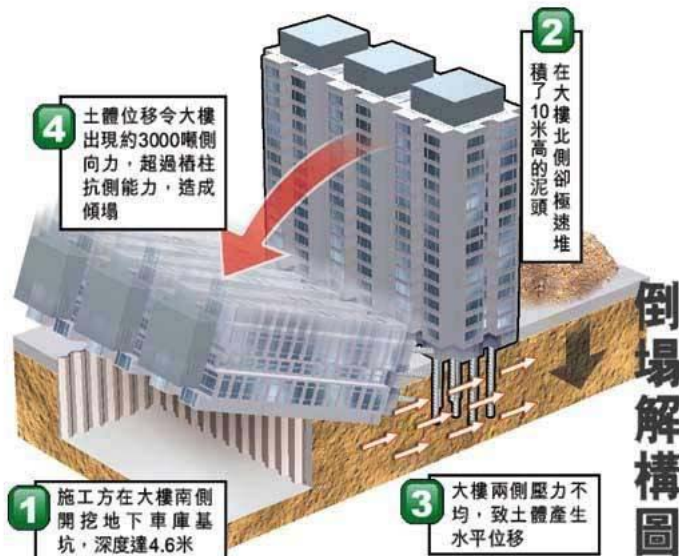
รูปที่ 11 ภาพสามมิติ แสดงการล้มพังลงมาของอาคารหลังจากเสาเข็มเกิดการวิบัติ

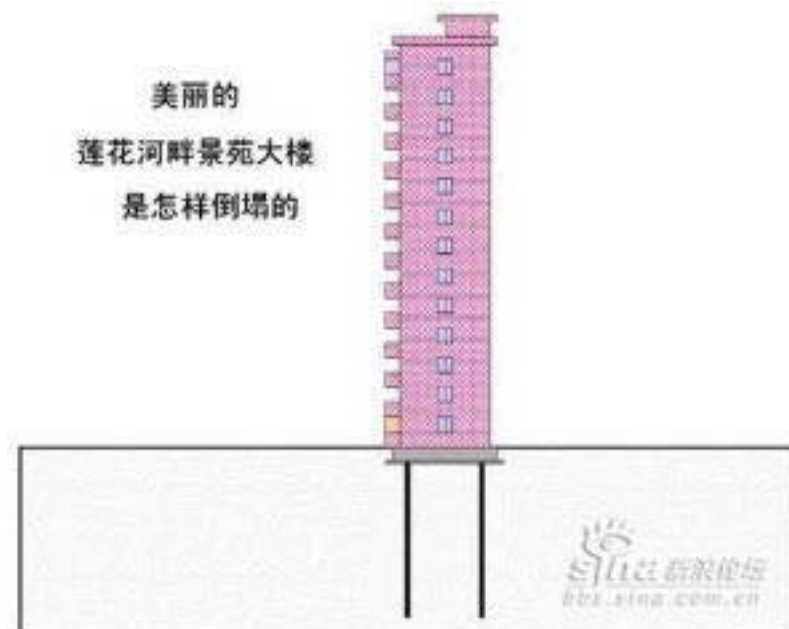
รูปที่ 12 ชั้นแรกอาคารได้ถูกสร้างเสร็จแล้ว

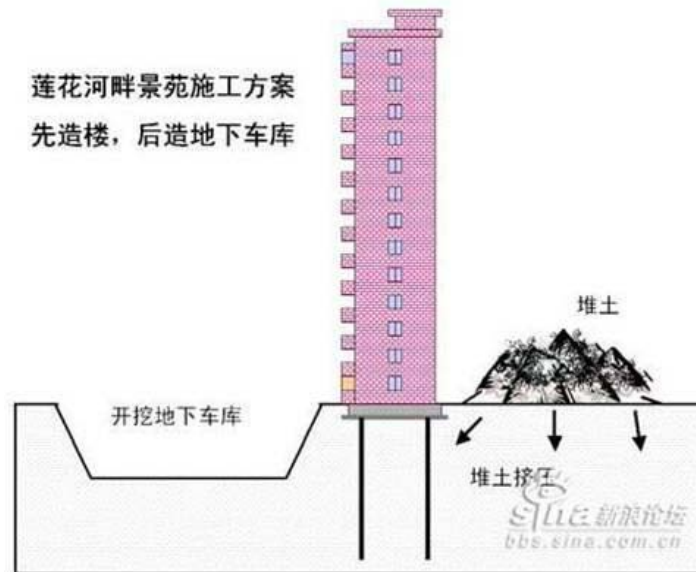
รูปที่ 13 จากนั้นมีคำสั่งให้ขุดดินมีความลึก 4.6 เมตร ทางด้านทิศใต้ เพื่อสร้าง - Garage ชั้นใต้ดินโดยขนย้ายดินที่ขุดได้ไปกองทับกันขึ้นไปในด้านทิศเหนือ

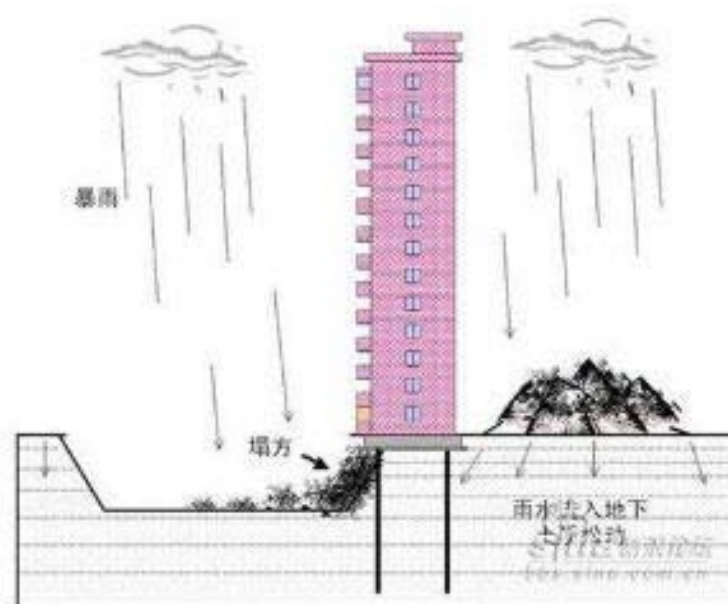
รูปที่ 14 ดินได้กองสูง 10 เมตร ซึ่งเพิ่มน้ำหนัก แล้วเกิดฝนตกหนักลงมา น้ำฝนที่ไหลซึมลงไปในี่ส่งผลให้เกิดการการเคลื่อนตัวของดินใต้ฐานราก

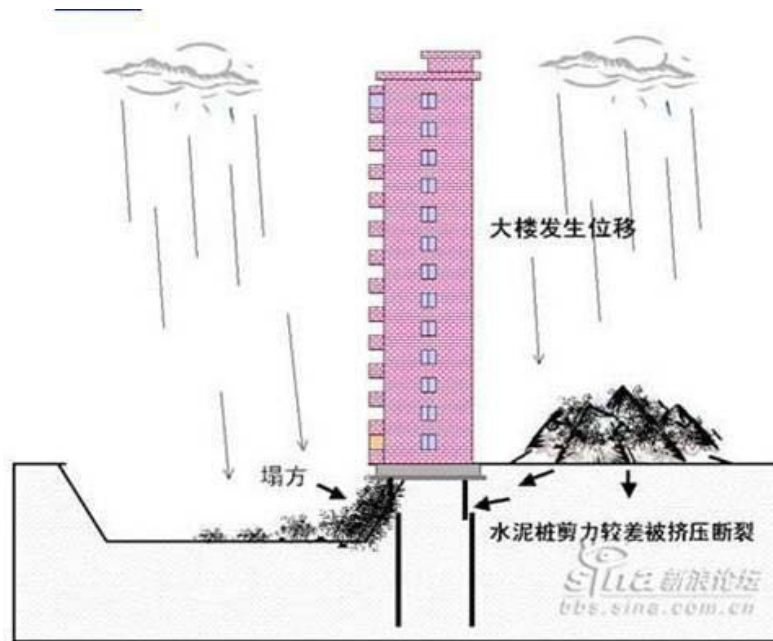
รูปที่ 15 เสาเข็มได้ถูกแรงดันด้านข้างถึง 3,000 ตัน ซึ่งรับไม่ไหวจึงขาดและอาคารก็เคลื่อนตัว

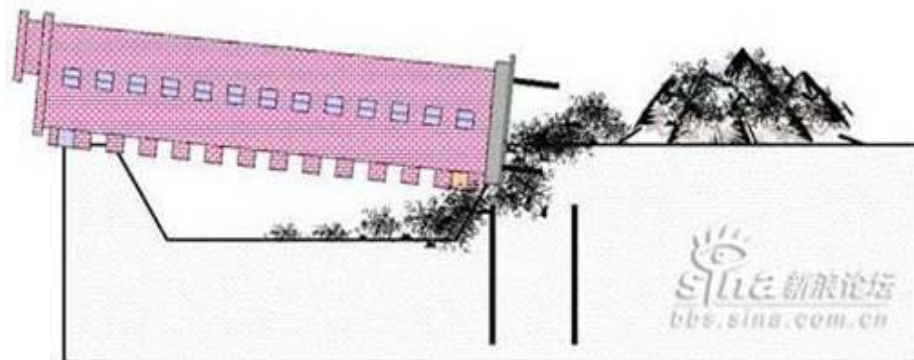
รูปที่ 16 อาคารได้ล้มพังลงมาด้านทิศใต้
