ข้อเสนอแนะ

สำหรับรูปแบบและการก่อสร้างอาคารทั่วไป
ที่เหมาะสมในเขตเสี่ยงภัยสึนามิระดับปานกลาง

กรมโยธาธิการและผังเมือง
กระทรวงมหาดไทย

พ.ศ. 2551

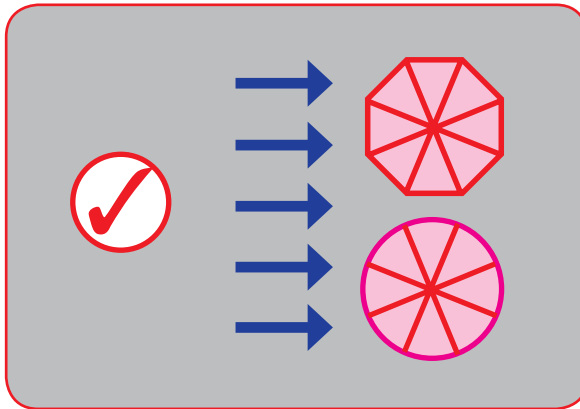
รูปที่ 2 รูปแบบแปลนอาคารที่ลดแรงจากสึนามิ

2.2 หากใช้ผนังอาคารเป็นรูปวงกลมหรือแปดเหลี่ยมจะช่วยลดแรงจากการกระทำจากสึนามิลงได้ราวร้อยละ 20 (รูปที่ 2) แต่ในทางปฏิบัติควรคำนึงถึงปัจจัยอื่นๆ ด้วย เช่น การใช้สอยพื้นที่ให้ได้เต็มที่ เป็นต้น

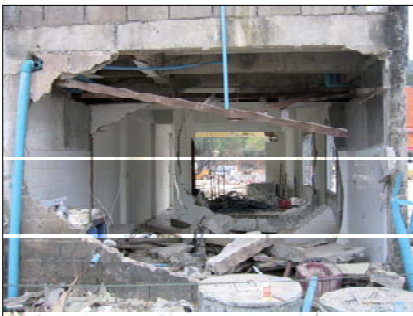
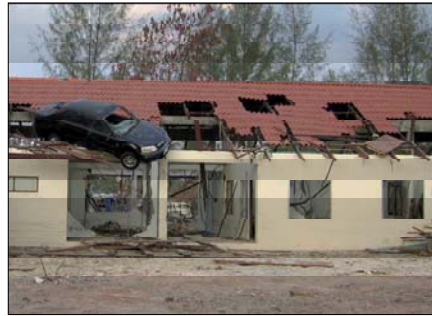
รูปที่ 4 (ก) ความเสียหายของผนังที่ไม่มีช่องเปิดเนื่องจากแรงเฉือนทะลุ (หาดกมลา จ. ภูเก็ต)
(ข) ผนังอิฐก่อที่มีช่องเปิดแทบไม่เสียหาย (เขาหลัก จ. พังงา)

จากการสำรวจความเสียหายของอาคารจากเหตุการณ์สึนามิปี 2547 พบว่าอาคารที่มีผนังแบบไม่มีช่องเปิดจะมีความเสียหายแบบทะลุ และแรงเฉือนที่ถ่ายสู่โครงสร้างเสาจากผนังที่ไม่มีช่องเปิดจะมีค่ามาก อาจทำให้โครงสร้างเสาเกิดการวิบัติได้ ดังรูปที่ 4(ก) ในขณะที่ผนังที่มีช่องเปิดเพียงพอนอกจากจะไม่เสียหายแล้ว ส่วนของโครงสร้างยังมีความเสียหายน้อยตามไปด้วย ดังรูปที่ 4(ข)

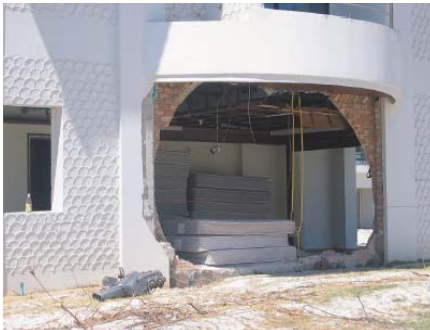
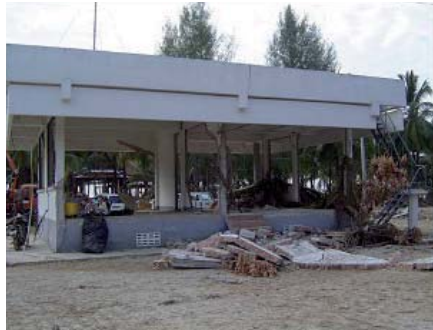
รูปที่ 5 ผนังที่สามารถพังทลายได้จะช่วยลดความเสียหายในโครงสร้างหลักได้

(ก) แนวความคิดของผนังที่แตกสลายได้เมื่อมีแรงปะทะระดับหนึ่ง

(ข) ความเสียหายของโครงสร้างหลักลดลงเมื่อกำแพงแตกสลาย

(ค) ความเสียหายในอาคารไม่รุนแรงถ้าผนังก่ออิฐยึดต่อกับเสาไม่แข็งแรง

โดยหลักการผนังที่สามารถพังทลายได้จะช่วยลดความเสียหายในโครงสร้างหลักได้ ดังแสดงในรูปที่ 5(ก) จากการสำรวจความเสียหายในสึนามิปี 2547 พบว่าโดยทั่วไปผนังทึบที่มีรายละเอียดดังกล่าวข้างต้น (ซึ่งเป็นแนวปฏิบัติทั่วไปอยู่แล้ว) และค่อนข้างตั้งฉากกับทิศทางการไหลของกระแส น้ำ พังทลายได้เมื่อรับแรงปะทะจากสึนามิทำให้ลดแรงเฉือนที่ถ่ายเข้าสู่เสา และลดแรงดันน้ำที่จะกระทำต่อโครงสร้างหลัก โครงสร้างจึงไม่เกิดความเสียหายรุนแรงดังแสดงในรูปที่ 5(ข) และ 5(ค) แต่ในรูปที่ 6 เป็นผนังที่ไม่พังทลายทันที ทำให้มีการถ่ายแรงเข้าสู่เสา ทำให้โครงสร้างเสามีความเสียหาย นอกจากนี้แรงมหาศาลจากสึนามิที่ถ่ายไปยังอาคารนี้ยังอาจทำให้เกิดการวิบัติของอาคารโดยการเลื่อนไถลของฐานราก (ในกรณีเป็นฐานแผ่) หรือการพลิกคว่ำอีกด้วย ดังมีตัวอย่างที่เกิดขึ้นมาแล้ว

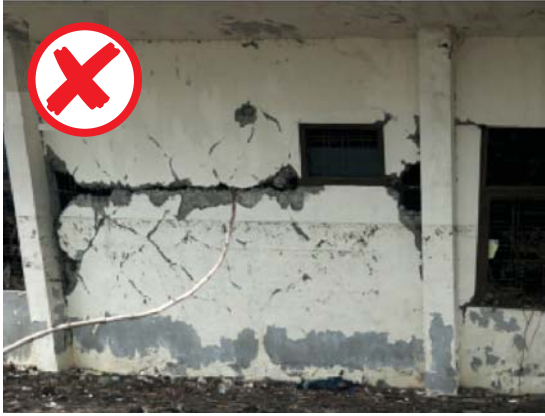
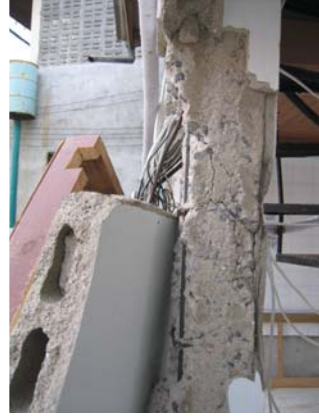
รูปที่ 6 ความเสียหายในโครงสร้างหลักเนื่องจากการถ่ายแรงจากผนัง

(ก) กำแพงที่ไม่สามารถพังทลายได้ถ่ายแรงไปยังโครงสร้างหลัก

(ข) ความเสียหายในเสาเนื่องจากแรงเฉือนที่ถ่ายมาจากผนังก่ออิฐ

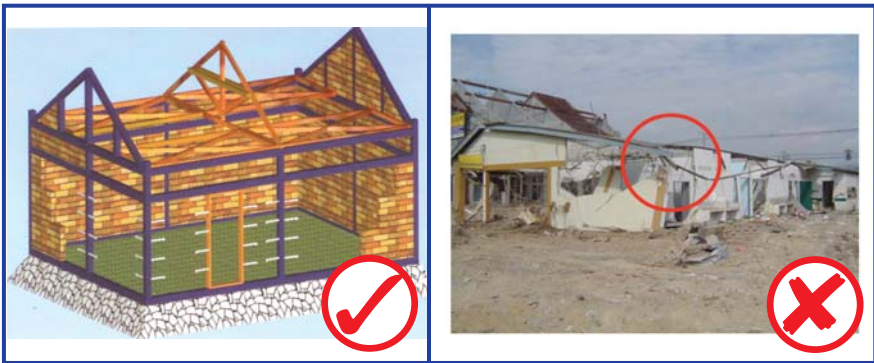
รูปที่ 7 (ก) ลักษณะอาคารที่มีการยึดโยงที่ระดับหัวเสาและคานคอดิน (UNDP, 2007)

- (ข) ความเสียหายต่อองค์อาคารที่ไม่มีการยึดโยงหัวเสาให้มั่นคง
(บ้านบางเนียง พังงา ระดับน้ำสูงประมาณ 3 เมตรจากพื้นดิน)

3.2 ระบบโครงสร้างที่ดีควรมีการยึดโยงที่หัวเสาทุกต้นด้วยองค์อาคาร
(เช่น คาน หรือพื้น) รวมถึงคานคอดินยึดบริเวณโคนเสาทุกต้นทั้งสองทิศทางให้มั่นคง
(รูปที่ 7 (ก))

การยึดโยงเสาทุกต้นที่หัวเสาและโคนเสาเพื่อให้สามารถทนแรงกระแทกจาก
กระแสน้ำได้มากขึ้น หากหลังคาเป็นโครงสร้างไม้หรือเหล็กควรมีชิ้นส่วนทแยงยึดระนาบของคาน
ที่หัวเสา (ดูรูปที่ 7(ก)) โครงสร้างที่เสาไม่มีการยึดโยงที่หัวเสาให้มั่นคง จะเสียหายได้ง่าย ดังเช่น
ที่แสดงในรูปที่ 7(ข) นอกจากนี้อาคารที่มีระบบดังกล่าวข้างต้นโดยที่คานคอดินมีความลึกพอเพียง

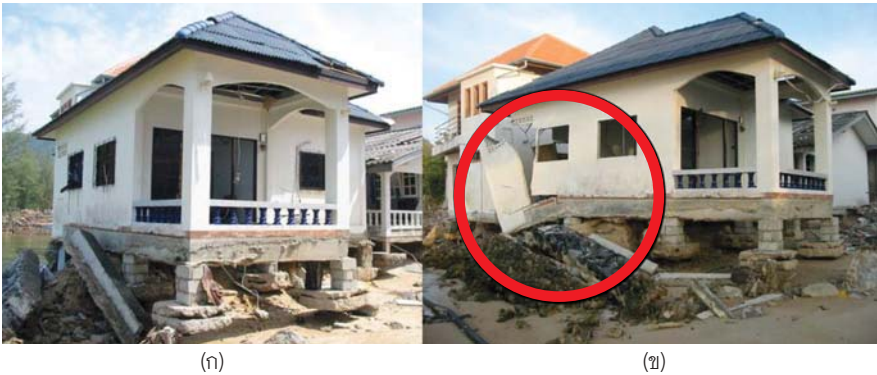
- รูปที่ 8 ความเสียหายของอาคารจากการกัดเซาะใต้ฐานราก(หาดกมลาจ.ภูเก็ต)
- (ก) อาคารที่มีระบบโครงสร้างที่ดียังไม่พังทลายจากสึนามิถึงแม้ดินฐานรากถูกกัดเซาะ
 - (ข) อาคารพังทลายหลังจากผ่านไป 1 เดือน

จะช่วยยึดโครงสร้างให้มีลักษณะคล้ายกล่อง ซึ่งจะมีพฤติกรรมดีขึ้นมาก และช่วยป้องกันการวิบัติแบบต่อเนื่อง ในกรณีที่ฐานรากใดฐานรากหนึ่งวิบัติไปจนฐานรากลอยจากการกัดเซาะดินใต้ฐานรากจะมีการกระจายแรงจากส่วนที่วิบัติไปสู่ฐานอื่นลงสู่พื้นดิน ทำให้โครงสร้างไม่เกิดการวิบัติในทันที ดังตัวอย่างในรูปที่ 8 (ก) แต่ถ้าฐานรากไม่ได้รับการปรับปรุงซ่อมแซมโดยเร็ว กระแสน้ำจะทำให้เกิดการกัดเซาะดินใต้ฐานรากมากขึ้นจนทำให้อาคารเกิดการวิบัติได้ ดังรูปที่ 8 (ข)

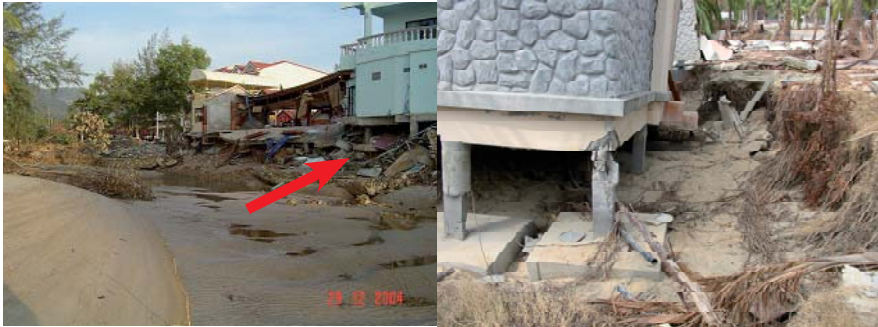
- รูปที่ 12 (ก) การกัดเซาะทรายใต้ฐานรากเนื่องจากการพังทลายของกำแพงกันดิน (กมล จ. ภูเก็ต)
(ข) การกัดเซาะของดินถมรอบฐานรากที่ไม่มีการบดอัดที่ดีพอ (เขากลัก จ. พังงา)

ข้อเท็จจริงสำหรับข้อเสนอแนะนี้มาจากผลสำรวจความเสียหายในสึนามิปี 2547 ซึ่งพบว่า อาคารจำนวนมากที่อยู่ตามชายฝั่งทะเลใช้ฐานรากแพ่ที่อยู่บนชั้นดินทราย เมื่อกำแพงกันดินซึ่งใช้ยก ระดับอาคารและเพื่อป้องกันการกัดเซาะ เกิดการรบกวน ทรายที่อยู่ใต้ฐานรากก็จะถูกกัดเซาะและพัดพาไป ฐานรากจึงไม่มีที่รองรับ เช่น ที่หาดกมลา จ.ภูเก็ต (รูปที่ 8(ก) และ 12(ก)) แหลมปะการัง จ.พังงา และเกาะพีพี จ.กระบี่ ในบางบริเวณที่ใช้ดินถมฐานรากโดยไม่มีการบดอัดเท่าที่ควร สึนามิทำให้เกิดการกัดเซาะฐานรากที่อยู่ห่างจากริมชายฝั่งได้ ดังตัวอย่างอาคารใน รูปที่ 12 (ข) ซึ่งเป็นอาคารที่อยู่ห่างจากชายฝั่งประมาณ 100 เมตร

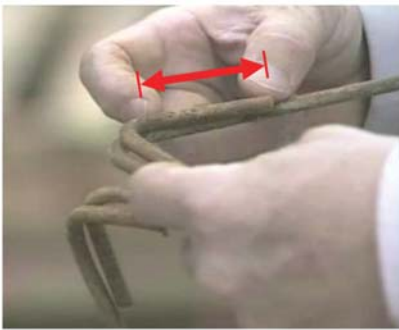
รูปที่ 14 ส่วนปลายยื่นของขงอเหล็กปลอกควรมีความยาวที่เพียงพอ

5.1 ขนาดของเสาอาคารควรมีขนาดหน้าตัดด้านแคบไม่น้อยกว่า 20 เซนติเมตร (สำหรับอาคารไม่เกิน 2 ชั้น และเสาห่างกันไม่เกิน 4 เมตร) และระยะเรียงในแนวตั้งระหว่างเหล็กปลอกไม่ควรเกิน 15 เซนติเมตรสำหรับเสาขนาด 20 เซนติเมตร x 20 เซนติเมตร และส่วนปลายยื่นของขงอเหล็กปลอกไม่ควรน้อยกว่า 6 เท่าของเส้นผ่านศูนย์กลางเหล็กปลอกแต่ไม่ควรน้อยกว่า 5 เซนติเมตร (รูปที่ 14) เส้นผ่านศูนย์กลางเหล็กปลอกต้องมีขนาดไม่เล็กกว่า 6 มิลลิเมตร (ขนาดเต็ม)

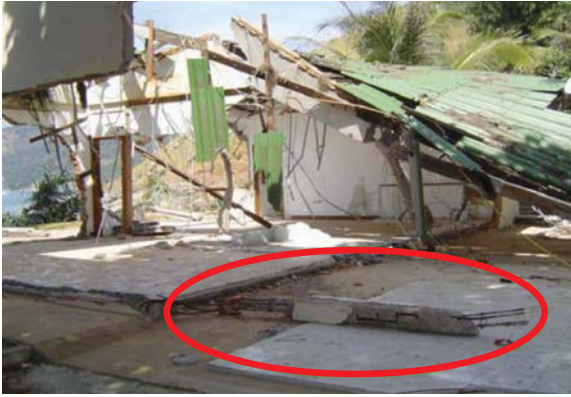
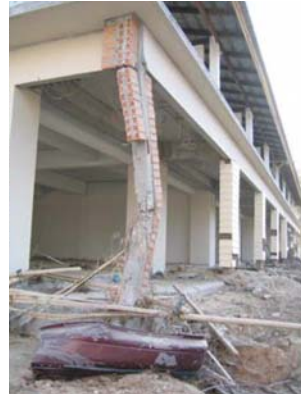
รูปที่ 15 (ก) เสาเล็กเกินไปหักเสียหายจากสึนามิ (จ.ภูเก็ต)

(ข) ความเสียหายในเสาเนื่องจากแรงกระแทกจากวัตถุที่ถูกพัดลอยตามน้ำมา (แหลมปะการัง จ.พังงา)

จากการสำรวจพบว่า เสาที่มีหน้าตัดขนาดเล็กเช่น หน้าตัด 15 เซนติเมตร x 15 เซนติเมตร มักจะวิบัติที่ระดับน้ำสูงประมาณ 2.5 เมตร หรือมากกว่านั้น (ดูรูปที่ 15) อีกทั้งพบว่ามี การเสริมเหล็กปลอกในเสาน้อยเกินไป เช่น ใช้ปลอกเหล็กขนาดเส้นผ่านศูนย์กลาง 6 มิลลิเมตร วางห่าง 15 – 20 เซนติเมตร (รูปที่ 16) เนื่องจากเสาเป็นส่วนสำคัญของอาคารเพราะแบกรับ น้ำหนักพื้นส่งต่อไปฐานราก และหากเสามีขนาดเล็กเกินไปจะเสียหายง่าย และถ้าเสาหัก อาคารก็จะ พังลงมา ดังนั้นจึงควรเพิ่มขนาดและเพิ่มปริมาณเหล็กปลอกรัดแกนเสาเพื่อให้เสามีพฤติกรรมดีขึ้น

เสาอาคารที่อาจถูกสึนามิท่วมถึงอาจได้รับแรงกระแทกจากวัตถุที่ลอยมาตามกระแสน้ำที่ แรงด้วย ทำให้เกิดการวิบัติของเสา ดังตัวอย่างในรูปที่ 15(ข) ดังนั้นหากขยายขนาดหน้าตัดขั้นต่ำต่ำ ของเสาและคานึงถึงรายละเอียดเหล็กเสริมดังที่แนะนำจะช่วยให้เสาและโครงสร้างมีความสามารถ ด้านทานขั้นต่ำต่อแรงกระแทกจากวัตถุที่ถูกสึนามิพัดมาได้ดีขึ้น

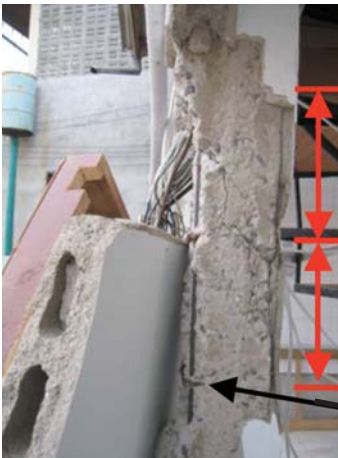
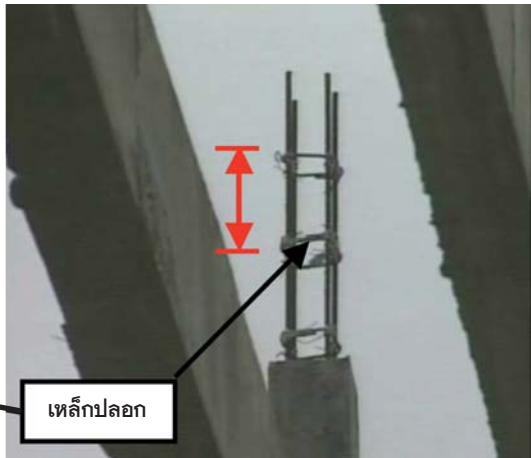
รูปที่ 16 ตัวอย่างเสาที่มีระยะเรียงของเหล็กปลอก (แสดงด้วยลูกศรในรูป) ห่างมากเกินไป

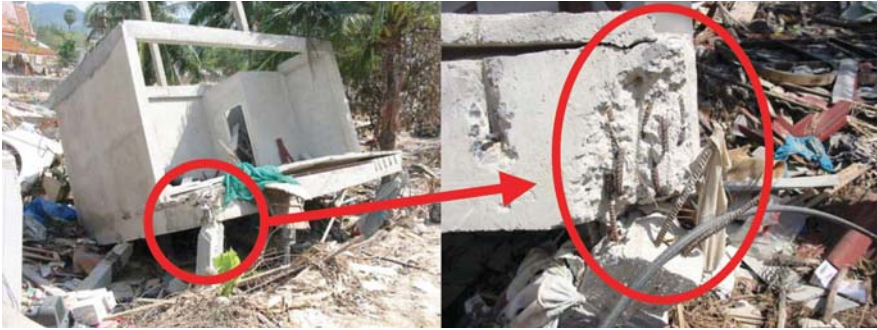
รูปที่ 17 ความเสียหายที่เกิดขึ้นที่จุดต่อ (หาดกมลา จ. ภูเก็ต)

การวิบัติของอาคารเนื่องจากการวิบัติที่จุดต่อดังตัวอย่างในรูปที่ 17 แสดงให้เห็นว่ามีเหล็กยึดชิ้นส่วนและระยะทาบเหล็กเสริมที่จุดต่อไม่เพียงพอ ส่งผลให้กำลังจุดต่อลดน้อยลง จึงไม่สามารถต้านทานแรงที่เกิดจากสึนามิได้ ส่งผลให้เกิดการวิบัติในที่สุด การยึดต่อชิ้นส่วนที่ถูกต้องจึงควรมีรายละเอียดและมีระยะทาบที่พอเพียงดังตัวอย่างในรูปที่ 18

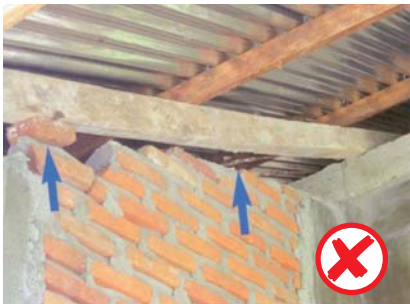
- รูปที่ 20 (ก) โครงหลังคาที่ไม่มีการยึดกับฐานรองรับเสียหายได้ง่ายจากภัยธรรมชาติ (UNDP, 2007)
 (ข) ลักษณะการยึดโครงหลังคากับฐานรองรับที่ถูกต้อง

7.2 หากหลีกเลี่ยงการใช้โครงหลังคาไม้หรือเหล็กไม่ได้จะต้องยึดจันทันแปลนเข้ากับฐานรองรับให้มั่นคง ดังตัวอย่างในรูปที่ 20 โดยควรเพิ่มจำนวนหรือขนาดของสลักเกลียว (หรือที่ชาวบ้านเรียกกันว่าน๊อต) จากที่ปฏิบัติกันในปัจจุบัน โครงหลังคาที่ไม่มีการยึดกับฐานรองรับจะเสียหายได้ง่ายจากภัยธรรมชาติ

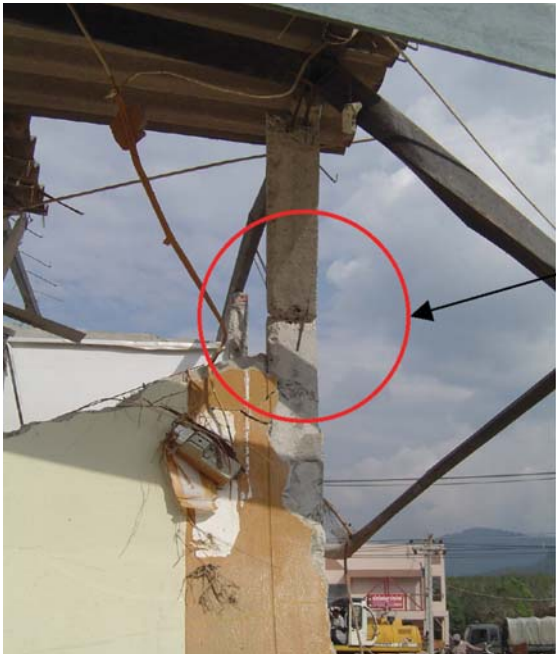
รอยต่อเสาคอนกรีต
ไม่เป็นเนื้อเดียวกัน

รูปที่ 21 ตัวอย่างรอยต่อที่ไม่เป็นเนื้อเดียวกันจากการก่อสร้างที่ไม่ได้มาตรฐาน

8.6 รอยต่อชิ้นส่วนคอนกรีตเสริมเหล็ก ต้องเตรียมผิวรอยต่อให้สะอาดและหยาบก่อนทำการเทคอนกรีตใหม่ทับเพื่อให้เป็นเนื้อเดียวกัน

รูปที่ 21 เป็นตัวอย่างของรอยต่อที่ไม่ได้มาตรฐาน
