แนวทางการแก้ไขปัญหา อุปสรรค การออกแบบและก่อสร้าง ระบบป้องกันน้ำท่วมพื้นที่ชุมชน

กลุ่มงานป้องกันน้ำท่วม
สำนักสนับสนุนและพัฒนาตามผังเมือง
กรมโยธาธิการและผังเมือง

โครงการก่อสร้างระบบป้องกันน้ำท่วม พื้นที่ชุมชนเมืองนครสวรรค์ จังหวัดนครสวรรค์

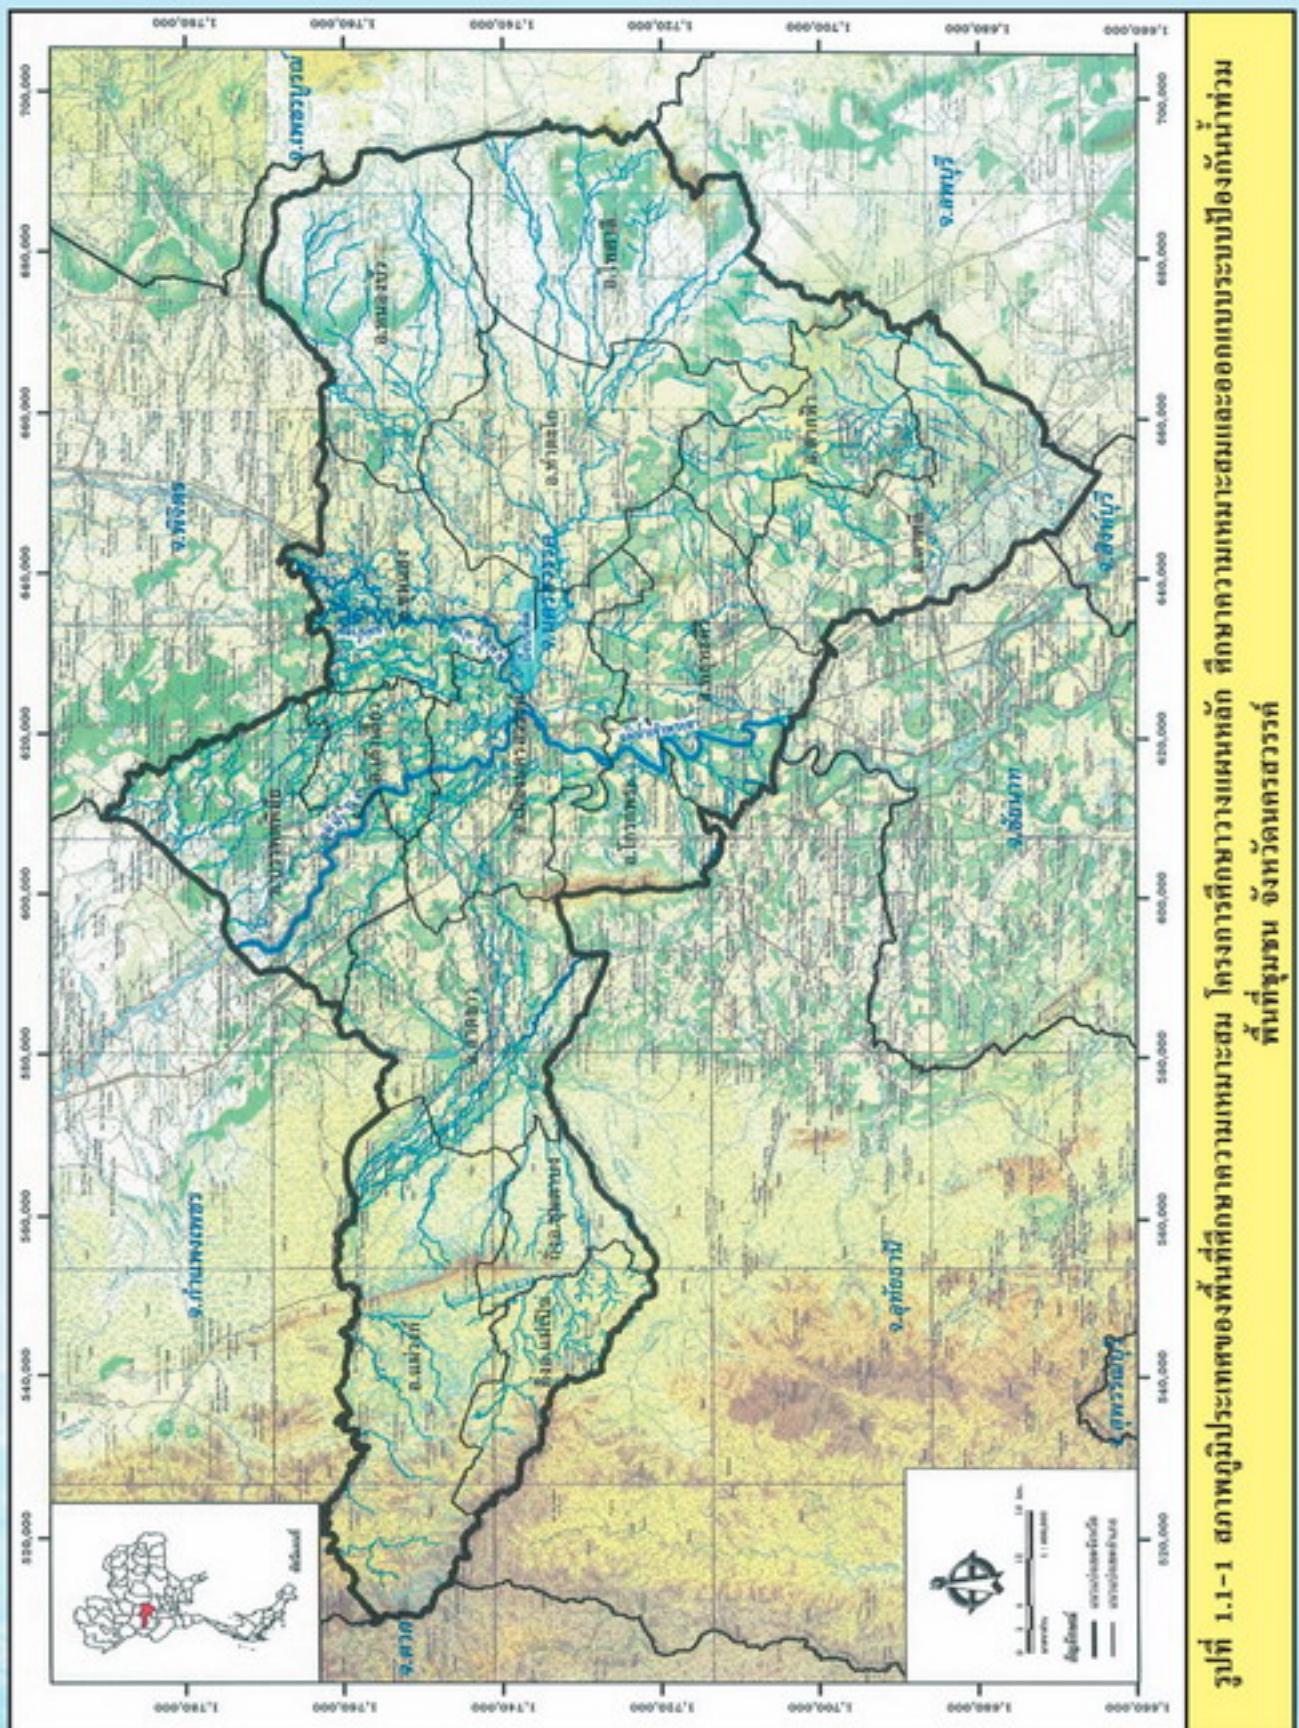
รูปที่ 1.1-1 สถานพูนิปรัชญาของพันธุ์เด็ก โครงสร้างความคิดของเด็ก ศึกษาความคิดของเด็ก ที่สอนภาษาไทยเพื่อการเขียนที่เริ่มต้นที่สุด ที่เด็กสามารถเขียนได้ทันที ทันท่วงทัน จึงทำให้เด็กสามารถเขียนได้โดยไม่ต้องใช้เวลาคิดมาก่อน

สภาพภูมิประเทศของพื้นที่จังหวัดนครสวรรค์ ส่วนใหญ่เป็นที่ราบลุ่มเหมาะสมแก่การเกษตร โดยมีพื้นที่ราบลุ่มประมาณ 3 ใน 4 ของพื้นที่จังหวัด มีช่วงปลายของแม่น้ำสายสำคัญไหลผ่านกลางพื้นที่จังหวัดคือ แม่น้ำปิง แม่น้ำยม และแม่น้ำน่าน ให้สามารถเดินทางไปมาได้สะดวก ที่บริเวณปากน้ำໄโพ อ่าวนอกเมือง จังหวัดนครสวรรค์ จากสภาพภูมิประเทศและแม่น้ำสายหลักดังกล่าว ข้างต้นทำให้สามารถแบ่งพื้นที่ของจังหวัดออกเป็น 3 กลุ่มใหญ่ คือ (ครุปที่ 1.1-1 ประกอบ)

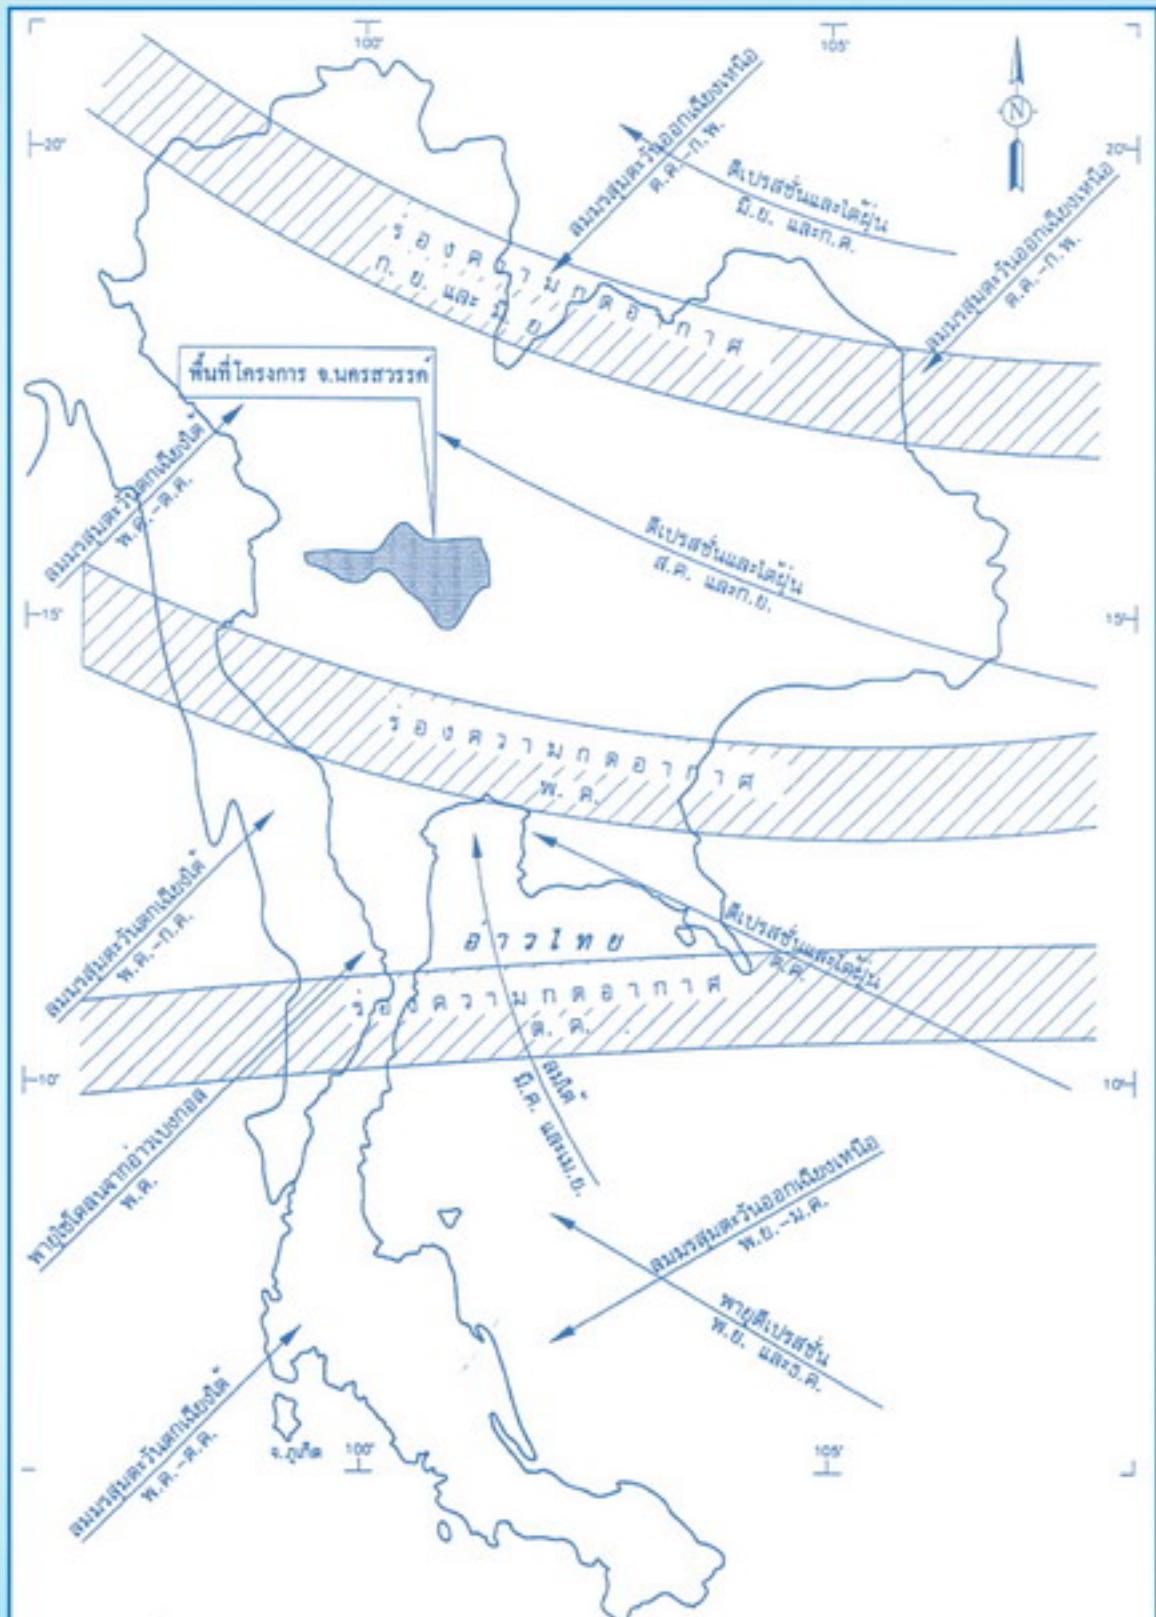
รูปที่ 1.3-1 ร่องรอยดูดและเส้นทางพาธุจรที่พัดผ่านพื้นที่ศึกษา

สภาพภูมิอากาศของจังหวัดนครสวรรค์ โดยทั่วไปอยู่ภายใต้อิทธิพลของลมมรสุมตะวันตกเฉียงใต้และลมมรสุมตะวันออกเฉียงเหนือที่ให้เกิดฤดูกาล 3 ฤดู คือ ฤดูฝนประมาณ 6 เดือน คือ ตั้งแต่เดือนพฤษภาคมถึงเดือนตุลาคม ฤดูหนาวประมาณ 3.5 เดือน คือตั้งแต่เดือนพฤษภาคมถึง กันยายนเดือนกุมภาพันธ์ และฤดูร้อนประมาณ 2.5 เดือน คือตั้งแต่กลางเดือนกุมภาพันธ์จนถึงต้นเดือนพฤษภาคม นอกจากนั้นยังได้วินอิทธิพลจากลมพายุที่เปรียบเสมือนกระดาษไฟผุนซึ่งเข้ามาสู่อุบัติเหตุทางตอนเหนือและจังหวัดนครสวรรค์เป็นครั้งคราว ดังแสดงว่า ลมมรสุมและเส้นทางพายุจะที่พัดผ่านพื้นที่ศึกษาในรูปที่ 1.3-1

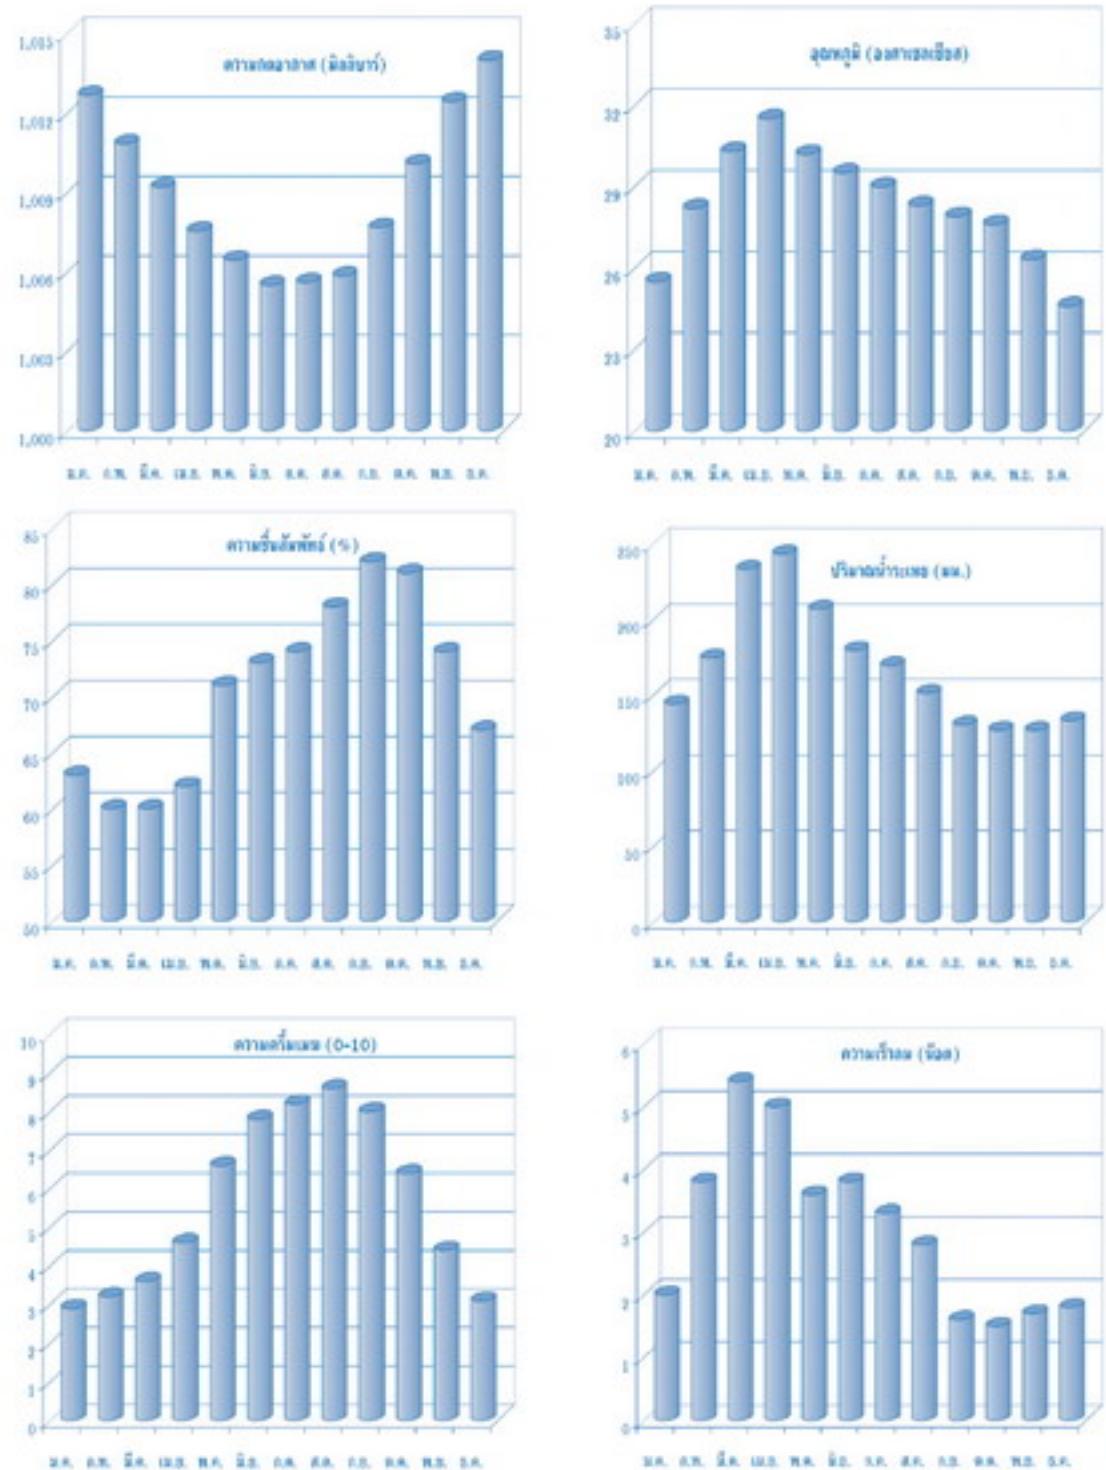
รูปที่ 1.3-2 สถิติข้อมูลทางภูมิอากาศที่สำคัญ ณ สถานีตรวจวัดอากาศ อ่าเภอเมือง จังหวัดนครสวรรค์

จากข้อมูลสภาพทางอุตุนิยมวิทยาที่ตรวจสอบได้ที่สถานีอุ่นภัยเมือง จังหวัดนครสวรรค์ (ดูตารางที่ 3.4-1) รอบ 30 ปี สามารถสรุปค่าตัวแปรทางภูมิอากาศที่สำคัญได้ดังนี้ (ดูรูปที่ 3.4-2)

- (1) ความกดอากาศเฉลี่ย มีค่าผันแปรอยู่ระหว่าง 1,005.5 ถึง 1,014.0 มิลลิบาร์ โดยมีค่าความกดอากาศเฉลี่ยรายปีเท่ากับ 1,009.0 มิลลิบาร์
- (2) อุณหภูมิเฉลี่ย มีค่าผันแปรอยู่ระหว่าง 24.6 ถึง 31.5°C อุณหภูมิเฉลี่ยทั้งปี 28.2°C
- (3) ความชื้นสัมพัทธ์ มีค่าผันแปรอยู่ระหว่าง 60 ถึง 82% ค่าความชื้นสัมพัทธ์เฉลี่ยทั้งปี 70%
- (4) ปริมาณการ降水量เฉลี่ยเดือน มีค่าระหว่าง 126.5 ถึง 243.5 มม. ทั้งปี 2,018.0 มม.
- (5) ความเครื่องของเมฆ มีค่าผันแปรอยู่ระหว่าง 2.9 ถึง 8.6 (จากค่า 0 – 10) ค่าเฉลี่ยทั้งปี 5.6
- (6) ความเร็วลม มีค่าระหว่าง 1.5 ถึง 5.4 น็อต สูงสุดในเดือนมีนาคม และต่ำสุดในเดือนตุลาคม

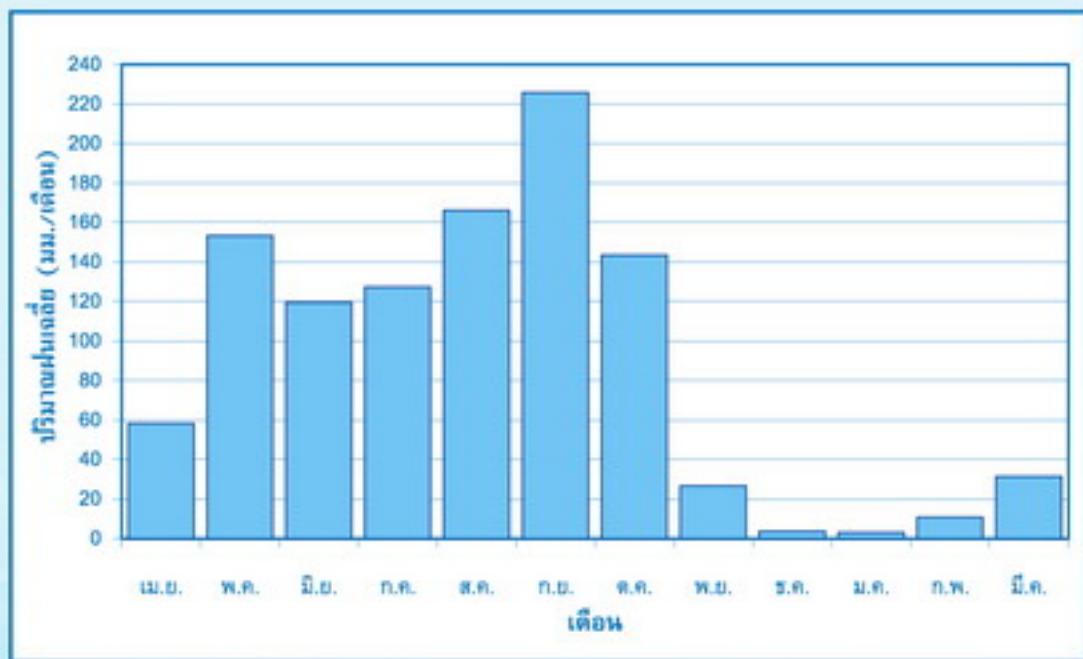
รูปที่ 1.3-3 ปริมาณน้ำฝนรายเดือนเฉลี่ยในพื้นที่จังหวัดนครสวรรค์ รอบ 30 ปี ข้อมูล

ปริมาณน้ำฝนรายปีเฉลี่ยในพื้นที่จังหวัดนครสวรรค์ในรอบ 30 ปี (พ.ศ.2518–พ.ศ.2547) ดังแสดงในรูปที่ 3.4-3 มีค่าประมาณเป็นละ 1,070 มิลลิเมตร และประมาณวันละ 87.5 เป็นฝนที่ตกในช่วงฤดูฝนระหว่างเดือนพฤษภาคมถึงเดือนตุลาคม โดยในช่วงแรกของฤดูฝนระหว่างเดือนพฤษภาคมถึงเดือนกรกฎาคม ฝนที่ตกส่วนใหญ่เป็นฝนจากอิทธิพลของลมมรสุมตะวันตกเฉียงใต้ ปริมาณฝนค่อนข้างสม่ำเสมอ เฉลี่ยเดือนละ 120 ถึง 150 มิลลิเมตร ในช่วงกลางฤดูฝนระหว่างเดือนสิงหาคมและกันยายน ฝนที่ตกมีปริมาณเพิ่มมากขึ้น เนื่องจากอิทธิพลของพายุตีเป็นร่อง และได้ผุ่นจากทะเลเจิ้นได้ที่เคลื่อนเข้าสู่ภาคตะวันออกเฉียงเหนือและภาคกลางของประเทศไทย ปริมาณฝนเฉลี่ยในช่วงเดือนสิงหาคมประมาณ 166 มิลลิเมตร และปริมาณเฉลี่ยในเดือนกันยายน ซึ่งเป็นเดือนที่มีฝนตกมากที่สุดสูงถึงประมาณ 225 มิลลิเมตร ในเดือนสุดท้ายของฤดูฝนคือเดือนตุลาคม ปริมาณฝนเฉลี่ยใกล้เคียงกับช่วงต้นฤดูฝน และในช่วงฤดูหนาวระหว่างเดือนธันวาคมถึงกุมภาพันธ์ มีฝนตกน้อยมากเฉลี่ยเดือนละ 3 ถึง 11 มิลลิเมตร

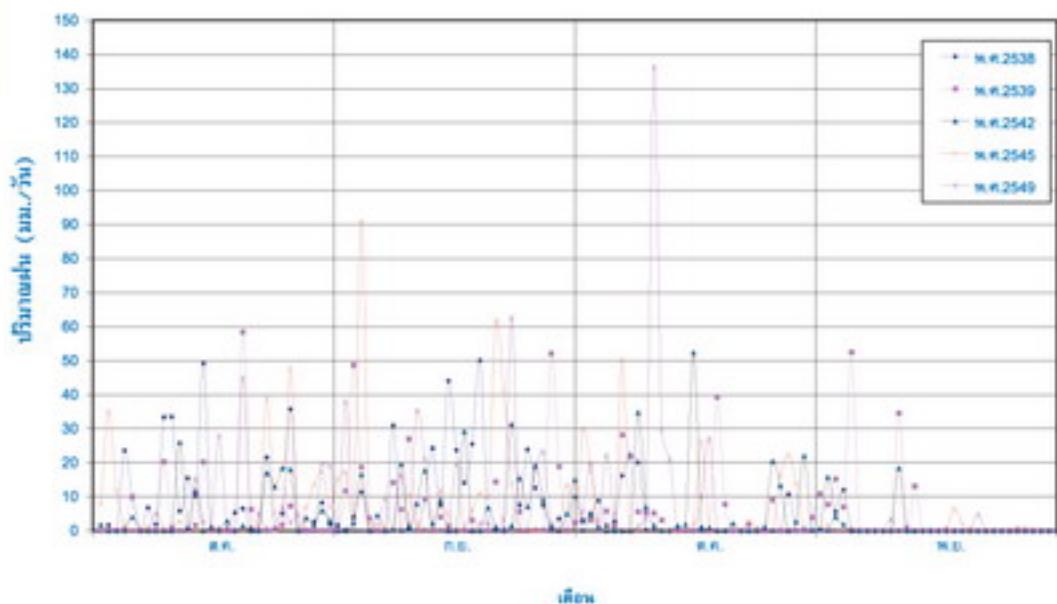
รูปที่ 1.3-4 ชลภาพของเหตุการณ์ฝน 5 เหตุการณ์ที่เกิดน้ำท่วม

รูปที่ 1.3-4 แสดงผลภาพของเหตุการณ์ฝนใน 5 ปี ที่เกิดเหตุการณ์น้ำท่วมในระหว่างเดือน สิงหาคมถึงพฤษจิกายน พบร่วมส่วนใหญ่มีการตกกระหายตัวอย่างต่อเนื่องอยู่ในช่วงเดือนสิงหาคม ถึงกลางเดือนตุลาคม

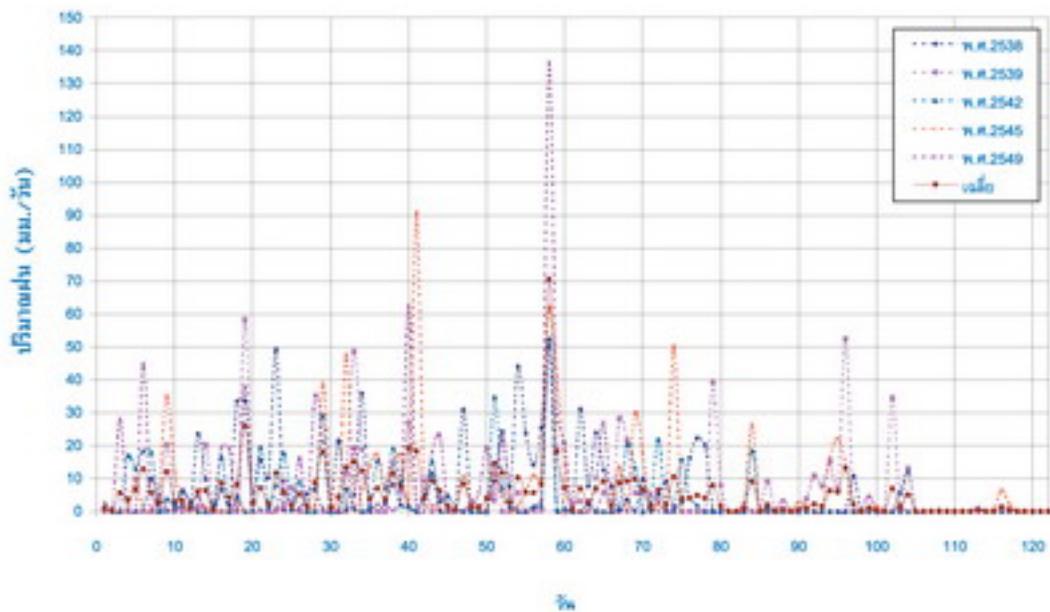
รูปที่ 1.3-5 ข้อมูลปริมาณผ่านต่อเดือนจาก 5 เหตุการณ์ที่เกิดน้ำท่วม

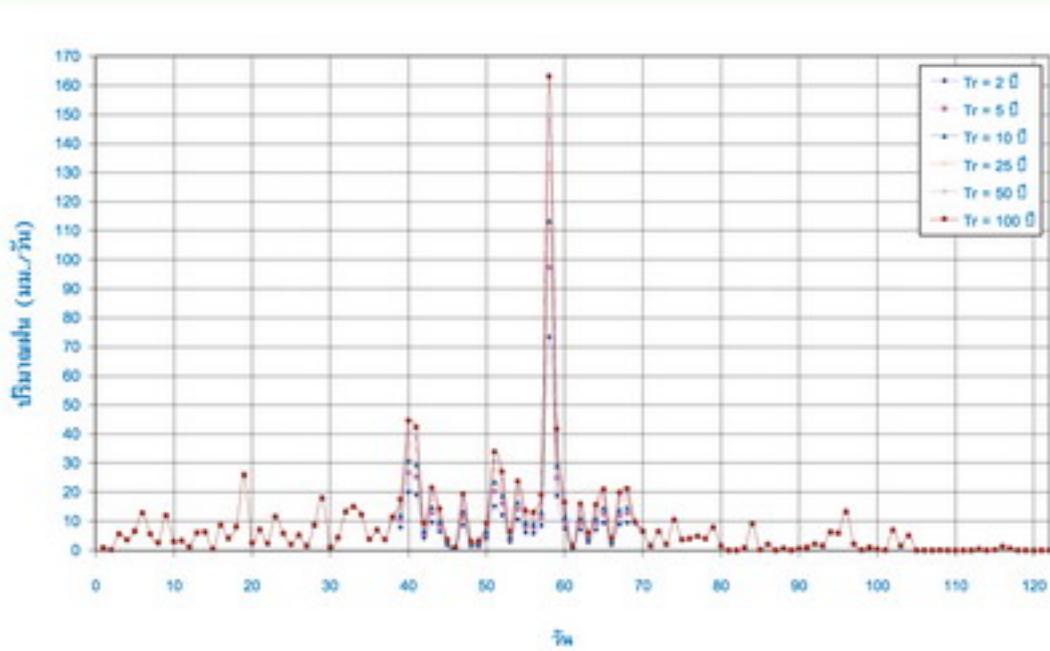
รูปที่ 1.3-6 ข้อมูลปริมาณผ่านต่อเดือนที่คำนวณโดยใช้ตัวแปรต่างๆ

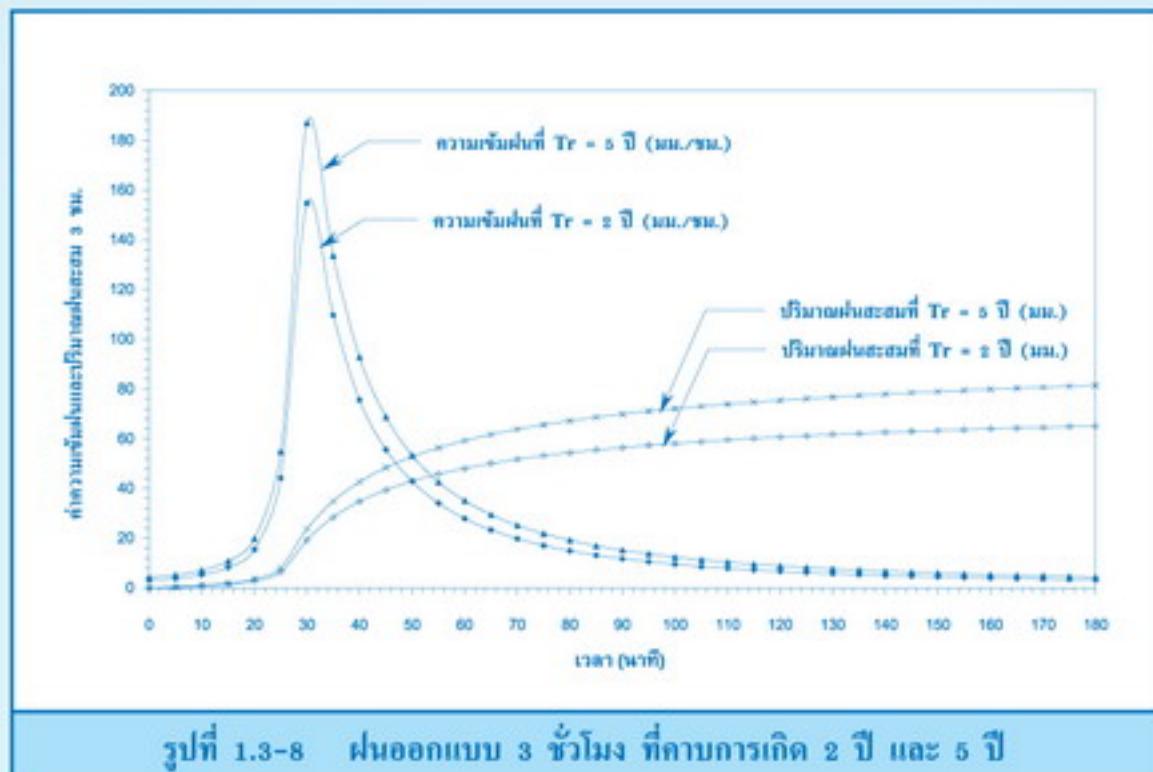
รูปที่ 1.3-8 ฟันออกแบบ 3 ชั่วโมง ที่คานการเกิด 2 ปี และ 5 ปี

Method) เพื่อใช้ในการคำนวณออกแบบขนาดของระบบระบายน้ำในเขตเทศบาลต่างๆ ซึ่งผลการสังเคราะห์ฟันออกแบบ 3 ชั้วโมง ที่คานการเกิด 2 ปี (สำหรับระบบระบายน้ำสายรอง) และ 5 ปี (สำหรับระบบระบายน้ำสายหลัก) ของสถานีอ่าเภอเมืองนครสวรรค์ ดังแสดงในรูปที่ 1.3-8

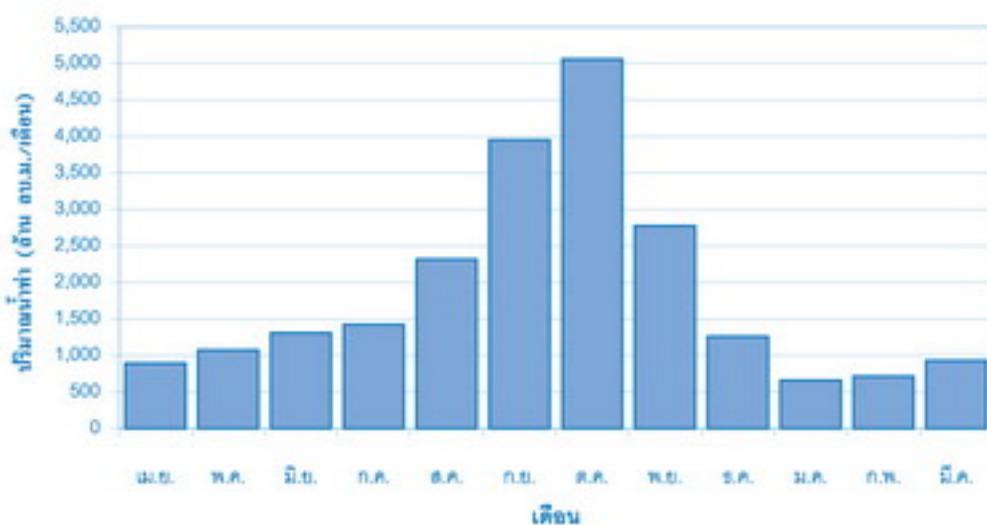
รุปที่ 1.3-9 บันไดขั้นบันไดรายเดือนเฉลี่ยของสถานีวัดน้ำท่า C.2 อ.เมืองนครสวรรค์

ปริมาณน้ำท่าส่วนใหญ่อยู่ในช่วงเดือนสิงหาคมถึงเดือนพฤษจิกายน โดยปริมาณน้ำท่ารายเดือนเฉลี่ยของสถานีวัดน้ำท่าที่ใช้ในการจำลองสภาพน้ำท่าม ดังแสดงในตารางที่ 1.3-5 การจำลองสภาพน้ำท่ามจะใช้ช่วงเวลาตั้งแต่ล่างในการศึกษาเกี่ยวกับปริมาณน้ำท่าและระดับน้ำ ด้วยย่างปริมาณน้ำท่ารายเดือนเฉลี่ยของสถานีวัดน้ำท่า C.2 ซึ่งอยู่บริเวณค่ายจิระประวัติ อ.เมืองนครสวรรค์ และดังอยู่ในรูปแบบน้ำเข้าพะยอมช่วงต้นน้ำ ดังแสดงในรูปที่ 1.3-9

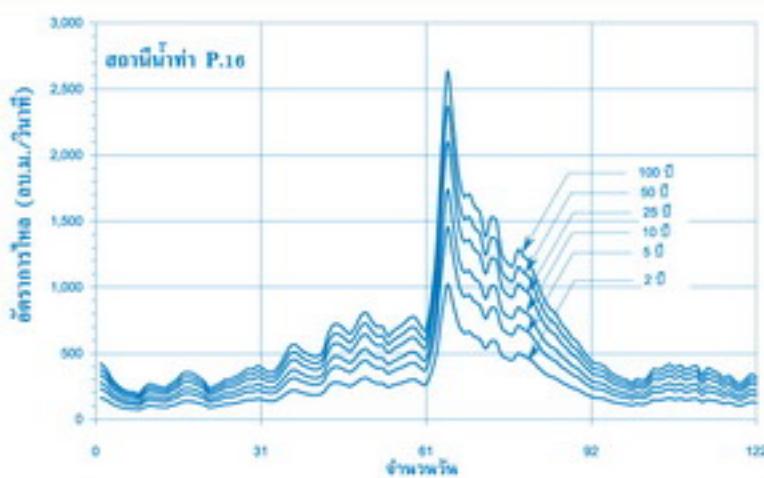
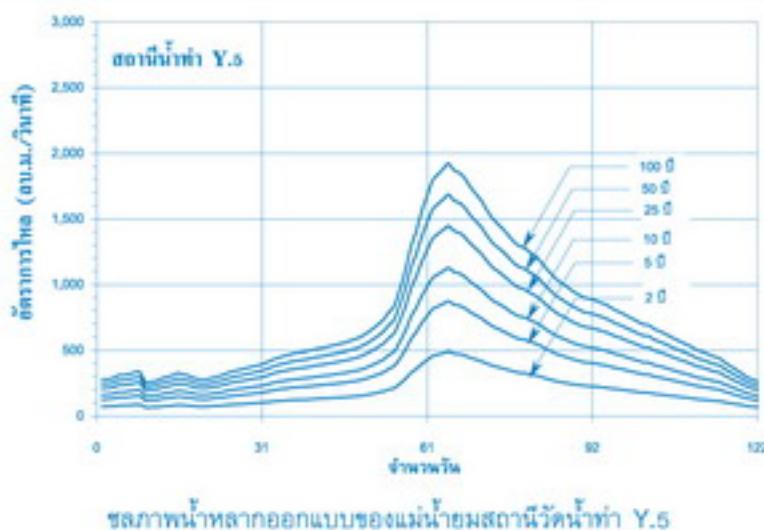
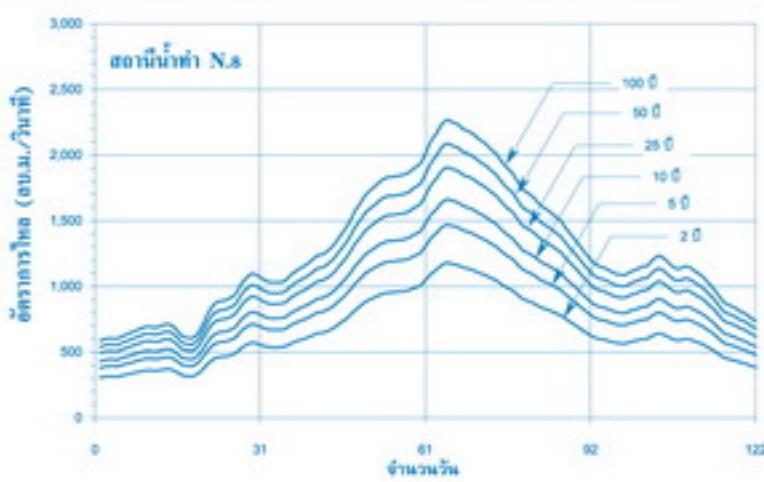
รูปที่ 1.3-10 ชลภายน้ำหลักของแบบสำหรับแบบจำลองสภาวะน้ำท่วม

จากการวิเคราะห์อัตราการไหลสูงสุด สามารถนำข้อมูลมาสร้างเป็นชลภาพน้ำหนาลง ออกแบบ โดยการนำข้อมูลชลภาพน้ำหนาลงของเหตุการณ์น้ำท่วมในอดีต นำมาปรับลักษณะชลภาพน้ำหนาลงสูงสุดเท่ากัน 1 โดยการนำค่าอัตราการไหลสูงสุดของแต่ละเหตุการณ์หารด้วยค่าอัตราการไหลตามระยะเวลา (Q/Q_p) จากนั้นนำผลที่ได้มาหาค่าเฉลี่ยเป็นชลภาพน้ำหนาลงของแต่ละเหตุการณ์ที่มีค่า $Q/Q_p = 1$ และในขั้นของการสร้างชลภาพน้ำหนาลงออกแบบได้มีการนำค่าอัตราส่วน Q/Q_p คูณกับอัตราการไหลสูงสุดออกแบบ ดังแสดงชลภาพน้ำหนาลงของสถานีวัดน้ำท่าที่ต่างๆ ที่ใช้เป็นเงื่อนไขรอบเหตุการณ์น้ำท่วมของแบบจ่ายของสภาน้ำท่าวม ในรูปที่ 1.3-10

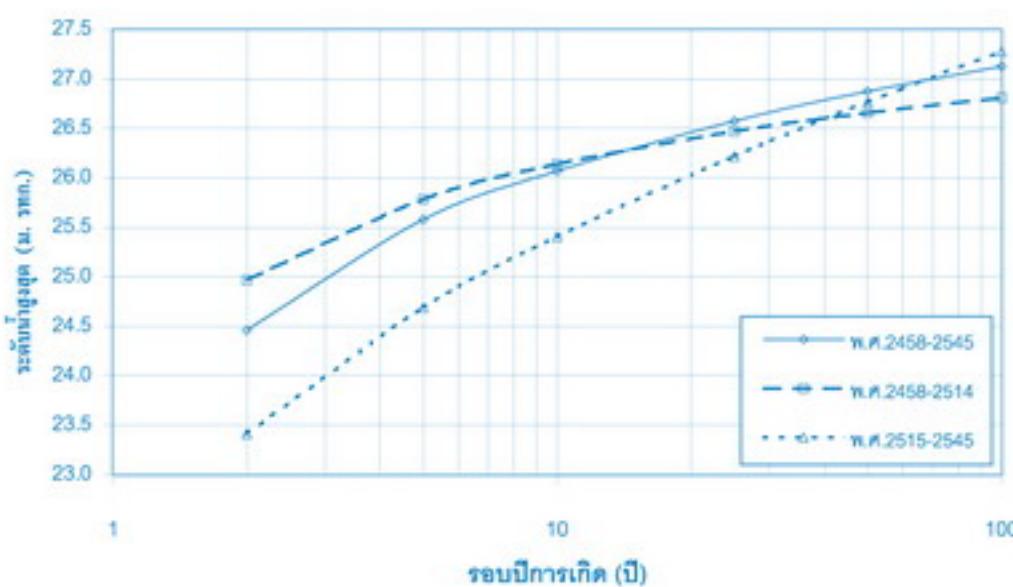
รูปที่ 1.3-11 ระดับน้ำสูงสุดอุตสาหกรรมของสถานีวัดน้ำท่า
C.2 ตามวิธี Log Pearson Type III

การวิเคราะห์ค่าระดับน้ำสูงสุดในแม่น้ำเจ้าพระยาที่สถานีวัดน้ำท่า C.2 โดยเปรียบเทียบข้อมูลช่วง พ.ศ.2458-พ.ศ.2545 กับพิจารณาเป็นช่วงเวลา ก่อนและหลังสร้างเขื่อนภูมิพล (พ.ศ.2507) และเขื่อน สิริกิติ์ (พ.ศ.2514) แล้วเสร็จ ด้วยวิธี Log Pearson Type III ซึ่งผลการวิเคราะห์ค่าระดับน้ำสูงสุดที่ร่วบเป็นการเกิดต่างๆ ดังแสดงในตารางที่ 3.4-8 และรูปที่ 3.4-11

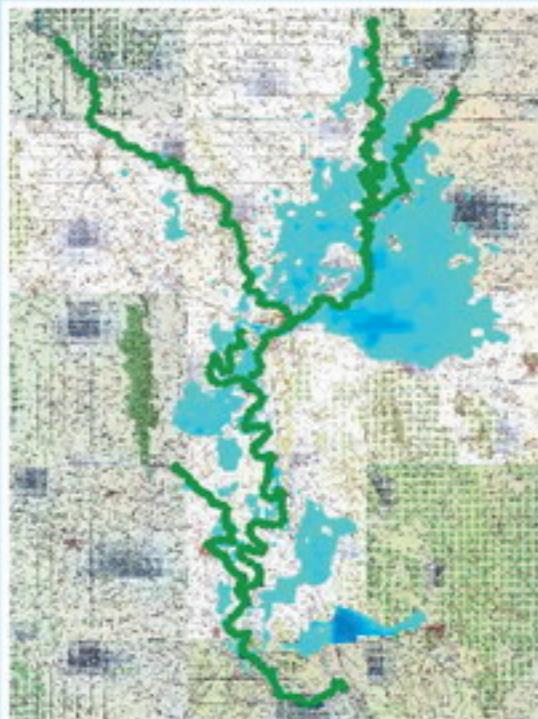
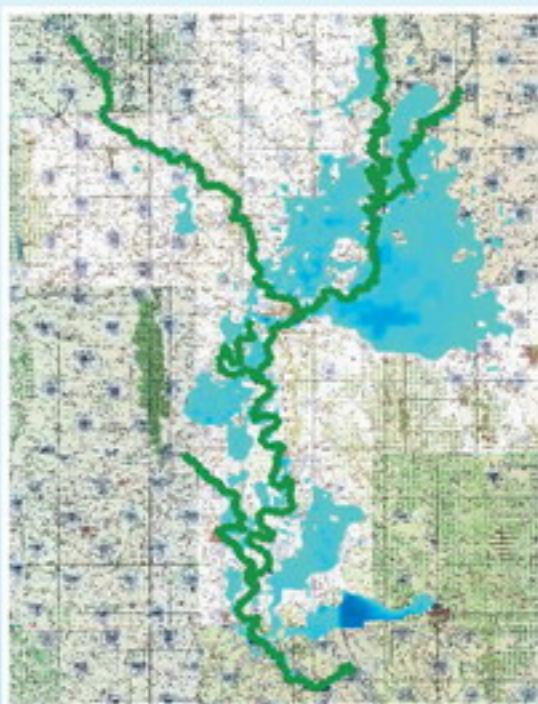
แผนที่น้ำท่วมช่วงปรับเทียบแบบจำลองเหตุการณ์ปี พ.ศ.2538

แผนที่น้ำท่วมช่วงสอบทานแบบจำลองเหตุการณ์ปี พ.ศ.2549

រូបទី 1.4-1 แผนที่น้ำท่วมช่วงปรับเทียบและสอบทานแบบจำลอง

แผนที่น้ำท่วมจากการจำลองในช่วงของการปั้นเทียนและสอนท่านแบบจำลอง รวมทั้งเหตุการณ์น้ำท่วมของถนน ดังแสดงในรูปที่ 1.4-1 และรูปที่ 1.4-2 และกรณีมีการยกกระดับสันคันบังกันน้ำท่วมในบริเวณพื้นที่ชุมชนเมืองต่างๆ ดังแสดงในรูปที่ 1.4-3

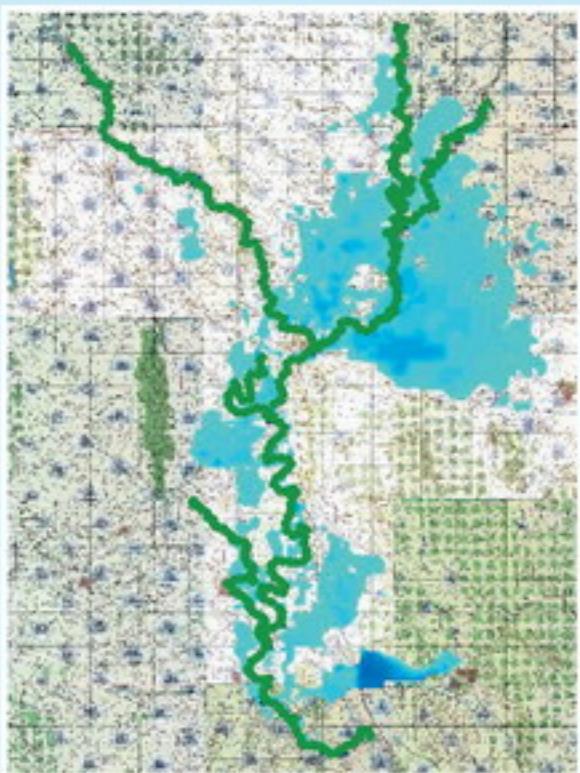
รูปที่ 1.4-3 แผนที่น้ำท่วมที่รับการเกิด 100 ปี กรณีก่อสร้างคันบังกันน้ำท่วม

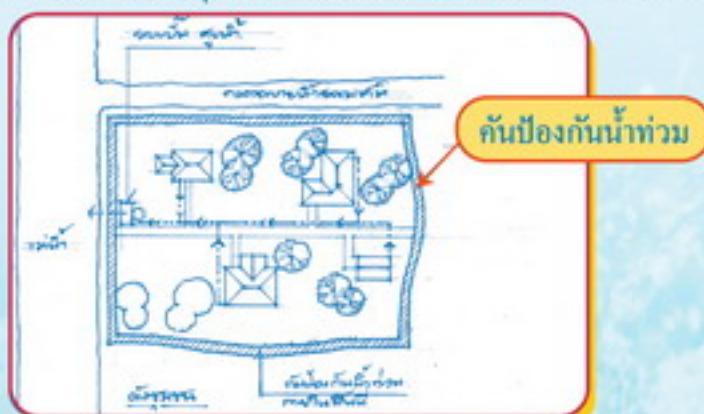
1.1 การจัดทำพื้นที่ปีกส้อนป้องกันพื้นที่ชุมชนเมือง

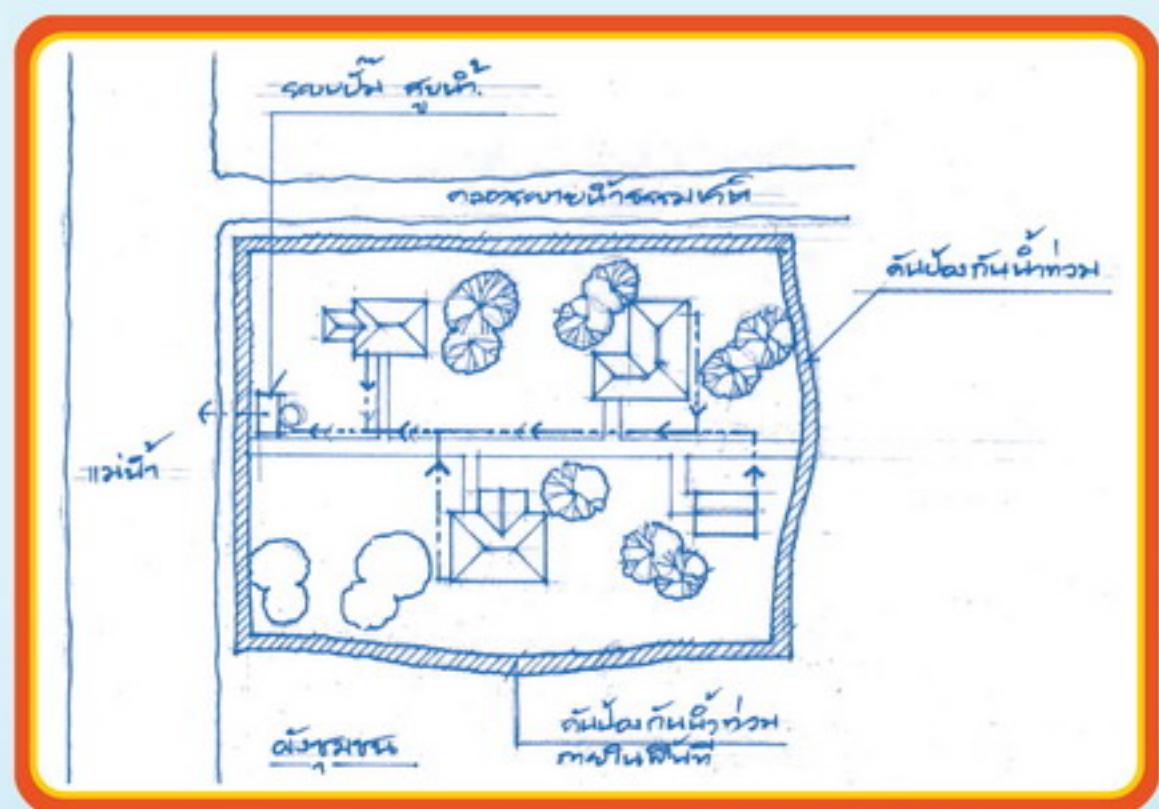
รูปแบบพื้นที่ปิดล้อม

โดยส่วนใหญ่พื้นที่ชุมชนหรือพื้นที่เศรษฐกิจสำคัญที่ประสบอุทกภัยในแต่ละจังหวัดจะมีสัดส่วนของพื้นที่ไม่นอกเมืองเทียบกับพื้นที่ทั้งจังหวัด ทำให้การแก้ไขปัญหาน้ำท่วมโดยวิธีการควบคุม (Land Approach) หรือการสร้างพื้นที่ปิดล้อมเพื่อป้องกันน้ำท่วมจากพื้นที่ชุมชนเฉพาะแห่งเป็นแนวทางที่สมถูกยืนยันทางปฏิบัติมากกว่าวิธีอื่น หลักการทำพื้นที่ปิดล้อมแสดงได้ดังนี้

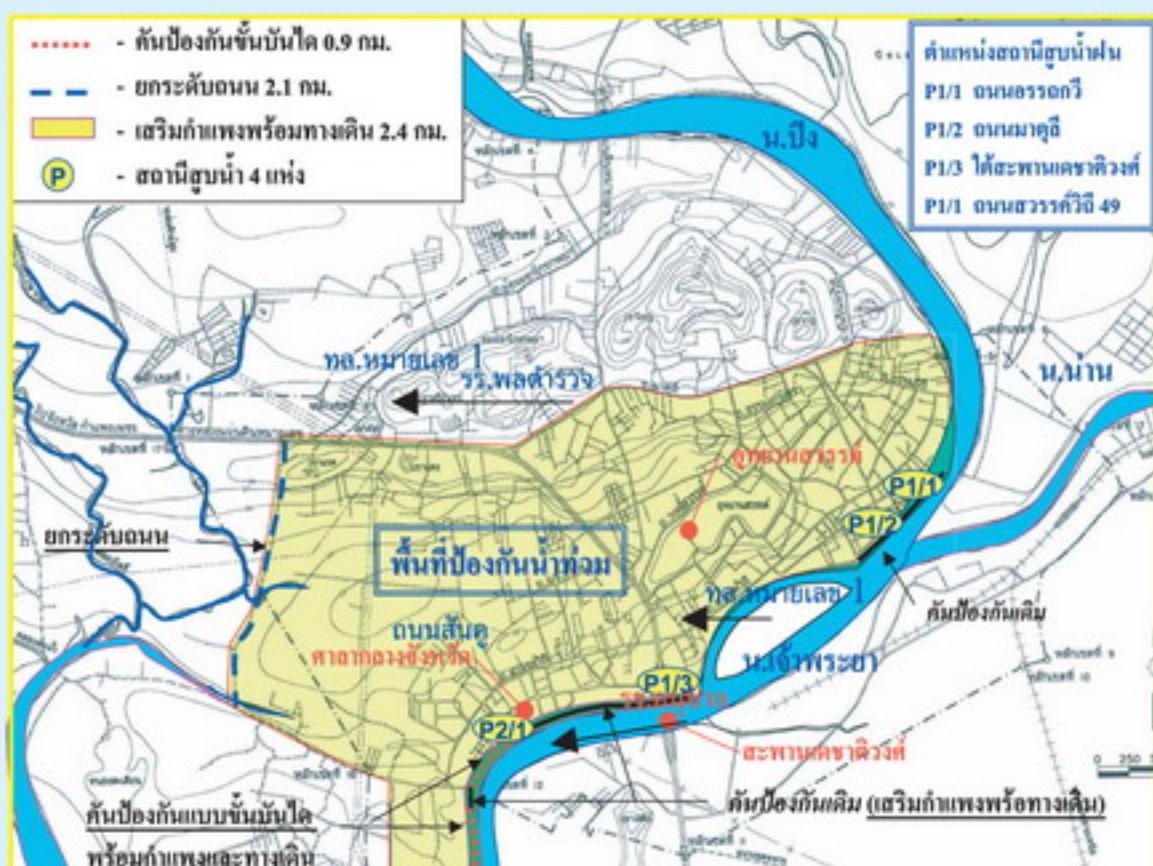
รูปที่ 1 องค์ประกอบของโครงการก่อสร้างระบบป้องกันน้ำท่วมพื้นที่ชุมชนเมืองนครสวรรค์ จังหวัดนครสวรรค์

องค์ประกอบของบ้านก่อสร้างระบบป้องกันน้ำท่วมพื้นที่ชุมชนเมืองนครสวรรค์ จังหวัดนครสวรรค์ โดยสรุป ดังนี้

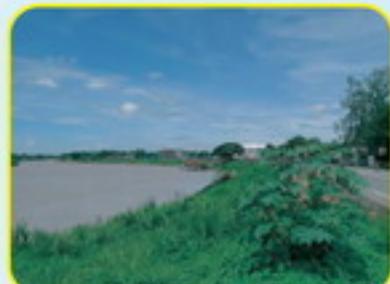
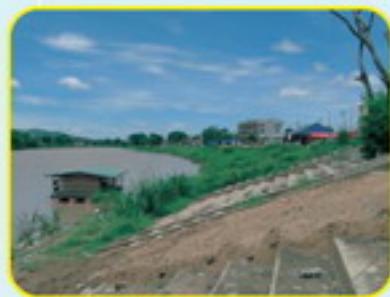
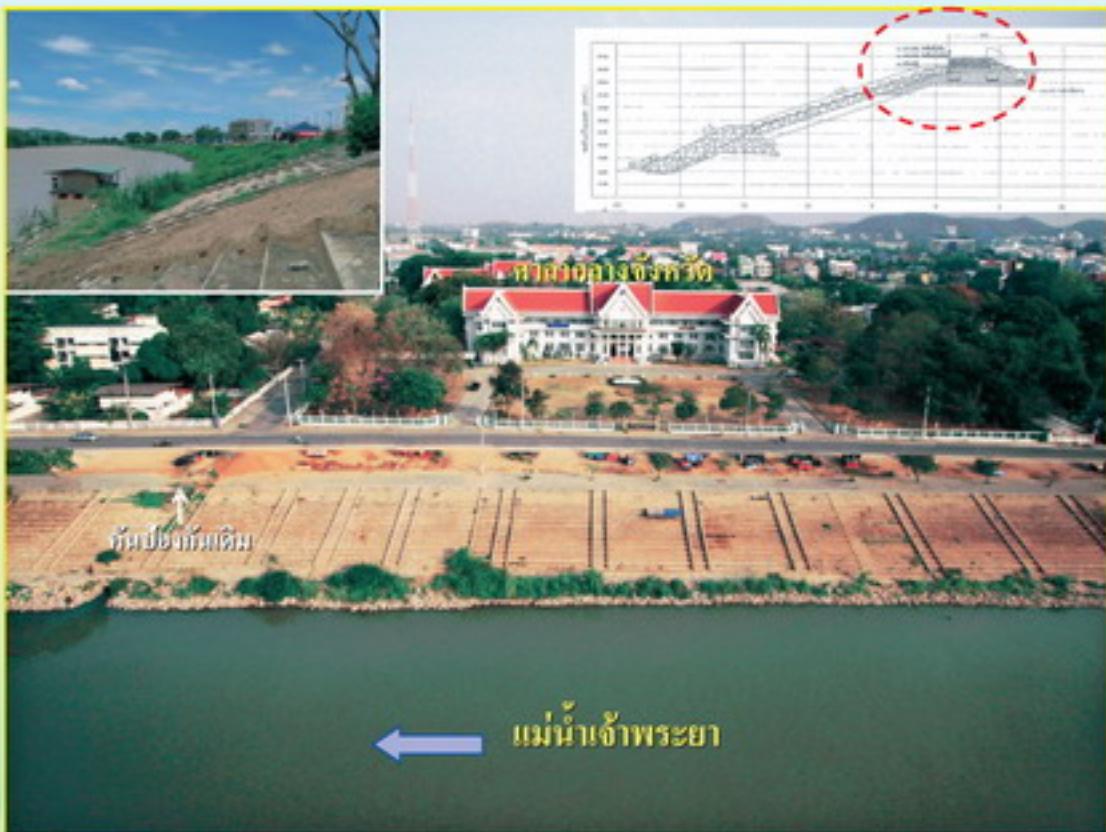
- 1.2) ก่อสร้างคันบ้องกันน้ำท่วมริมแม่น้ำเจ้าพระยา ตั้งแต่ศาลากระดังจังหวัดถึงโรงเรือน อุบลราชธานีสู่วรวรค ประกอบด้วย

- คันบ้องกันน้ำท่วมแบบขั้นบันได พื้นที่รวมกำแพงกันน้ำและทางเดิน ความยาวประมาณ 924 เมตร
 - หอรับน้ำหลังคันบ้องกัน ความยาวประมาณ 924 เมตร

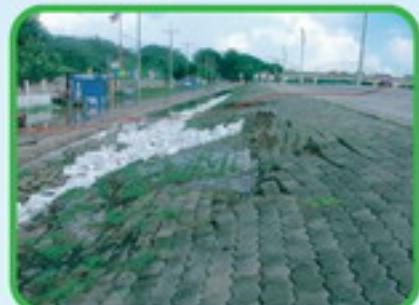
3) งานก่อสร้างระบบป้องกันน้ำลด

ก่อสร้างเริ่มพิดเหล็กป้องกันน้ำโดยคลังคันป้องกันน้ำท่วมริมแม่น้ำเจ้าพระยา ตั้งแต่สะพานเดชาดิวงศ์ถึงสำนักงานเกษตรจังหวัด ความยาวประมาณ 700 เมตร

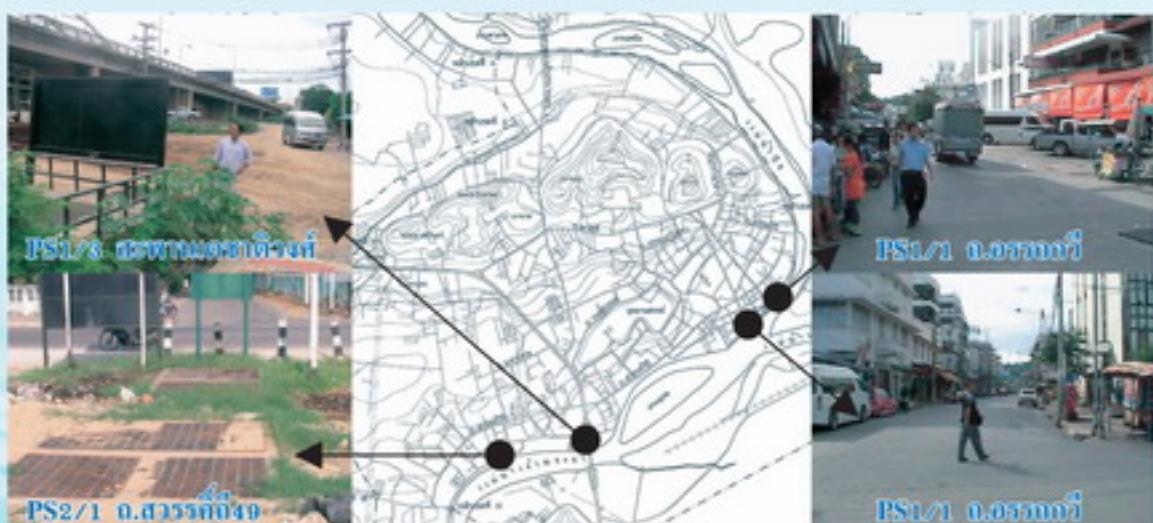
4) บ้านก่อสร้างอาคารลูกน้ำอุบหน้า

ก่อสร้างอาคารสถานีสูบน้ำ จำนวน 4 แห่ง พร้อมทั้งปรับปรุงทางระบายน้ำและเชื่อมต่อกับท่อระบายน้ำเดิมและท่อรวบรวมน้ำเสีย จัดหาและติดตั้งเครื่องจักร อุปกรณ์ ระบบไฟฟ้าและระบบควบคุม รวมทั้งงานก่อสร้างปรับปรุงถนนทางเข้า งานด้านสถาปัตย์ ภูมิสถาปัตย์และงานอื่นๆ ภายในพื้นที่ก่อสร้างและบริเวณใกล้เคียง ตามที่ระบุในแบบรายละเอียดก่อสร้าง และมาตรฐานการก่อสร้าง

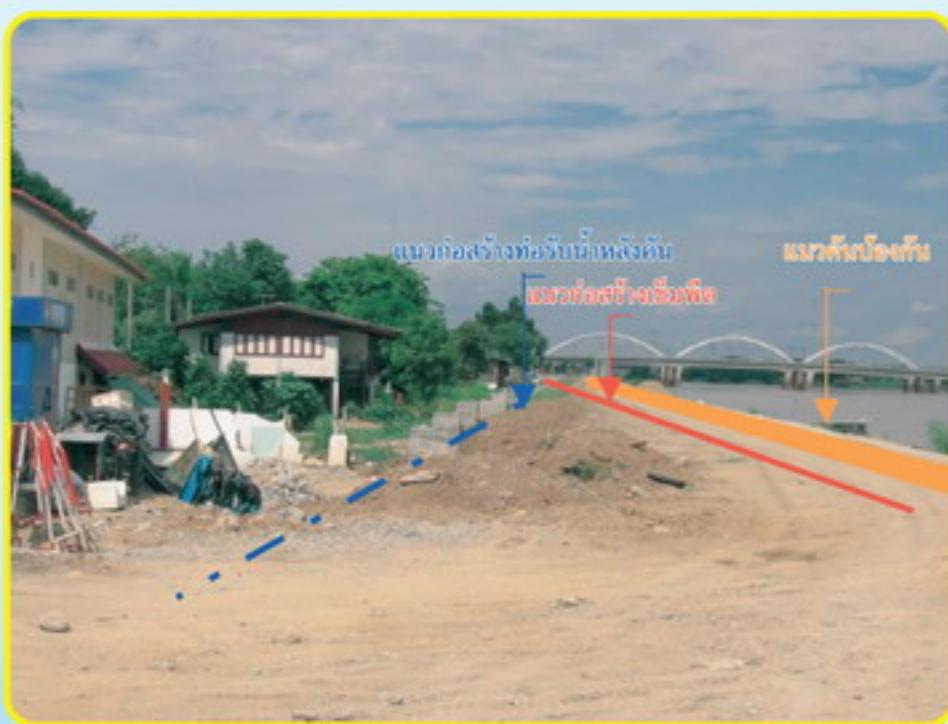
ภาพถ่ายที่ 1.1

บริเวณที่มีการก่อสร้างระบบบอนกันน้ำหัวแม่น้ำเจ้าพระยาและ蹲นท์ตามแนวก่อสร้างกันป้องกันน้ำท่วม

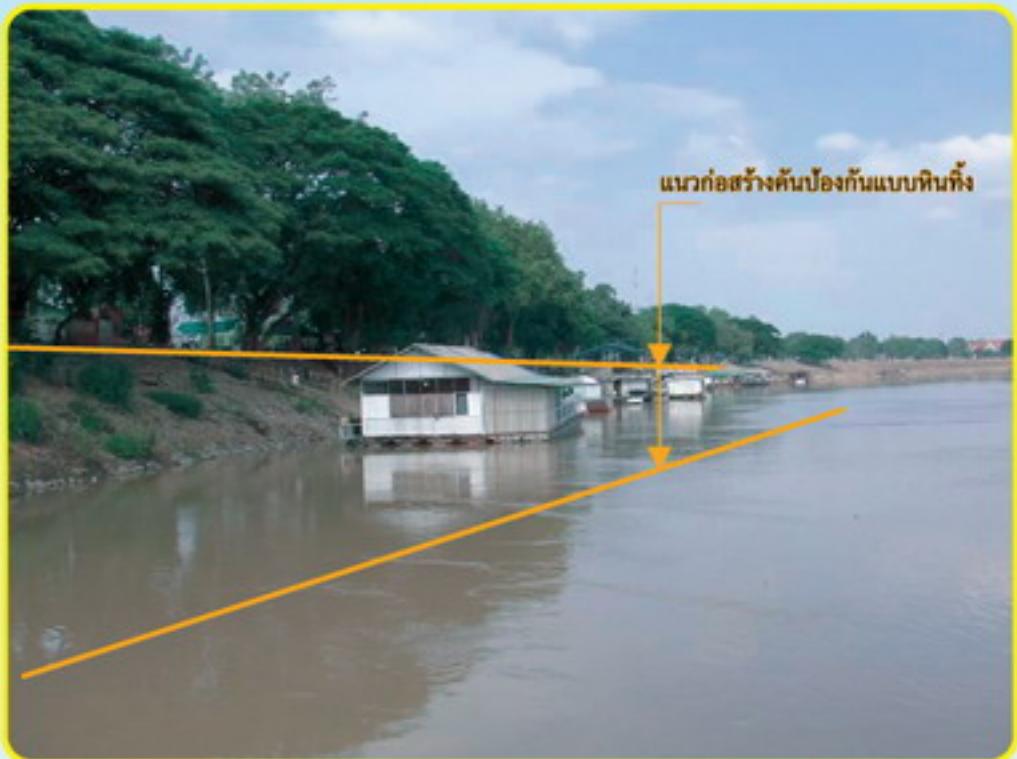
ภาระด้วยที่ 1.2 บริเวณที่มีเพียงประกอบการร้านอาหารตามแนวก่อสร้างกันป้องกันหน้าที่รวม

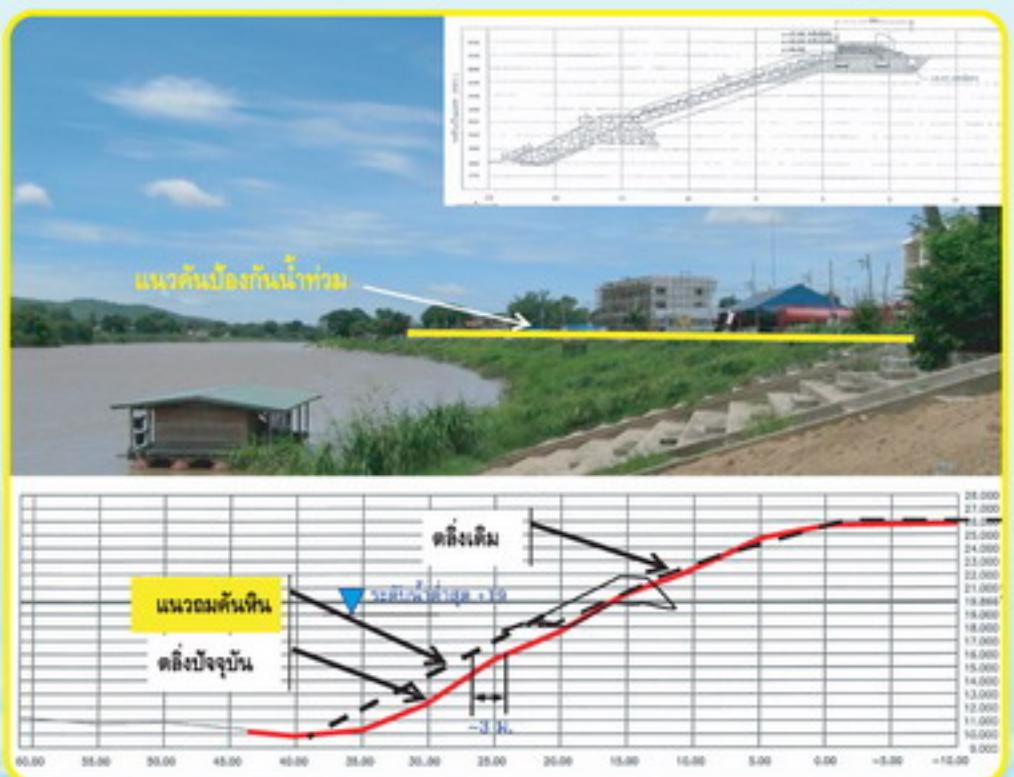
ภาระด้วยที่ 1.3 บริเวณเกิดการกัดเซาะตื้นในลักษณะ

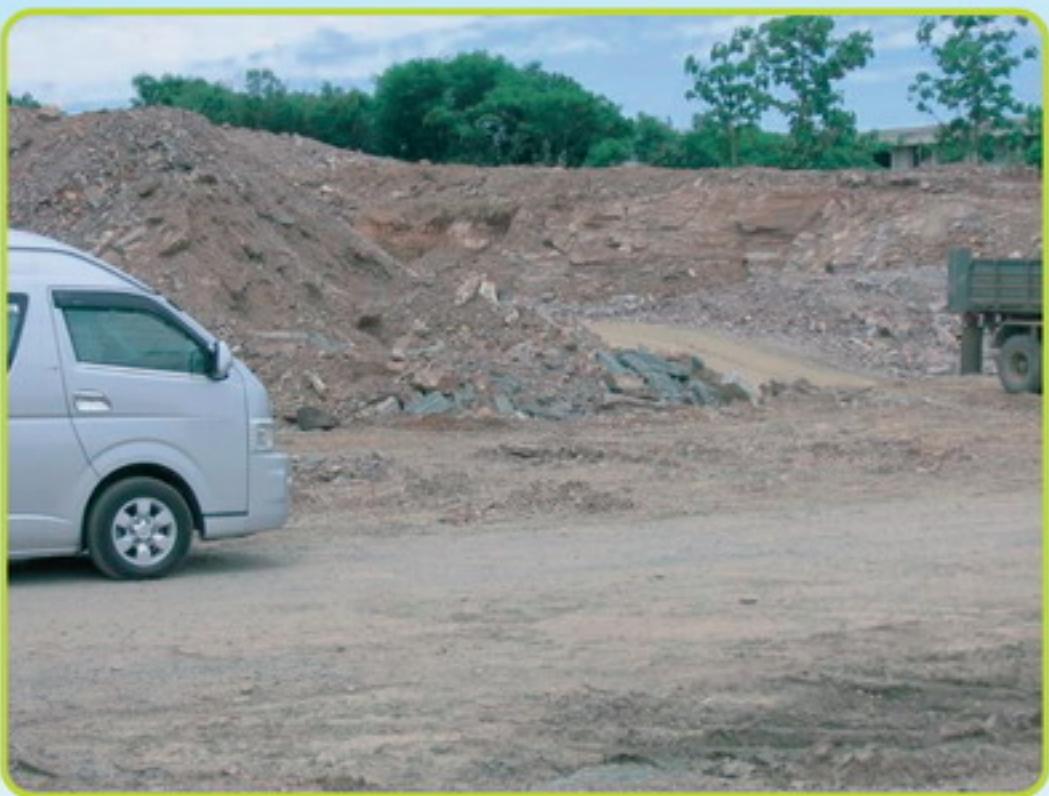
ภาพถ่ายที่ 2.1 บริเวณที่มีการก่อสร้างถนนฝือช้อมภายในโรงเรียนพอตัวรวมและ
ไม่อนุญาตให้มีการยกระดับถนนเป็นดันเป็นจั่งภักดีทั่วไป
