แนวทางการแก้ไขปัญหา อุปสรรค การออกแบบและก่อสร้าง ระบบป้องกันน้ำท่วมพื้นที่ชุมชน

กลุ่มงานป้องกันน้ำท่วม
สำนักสนับสนุนและพัฒนาตามผังเมือง
กรมโยธาธิการและผังเมือง

โครงการก่อสร้างระบบป้องกันน้ำท่วม พื้นที่ชุมชนเมืองนครสวรรค์ จังหวัดนครสวรรค์

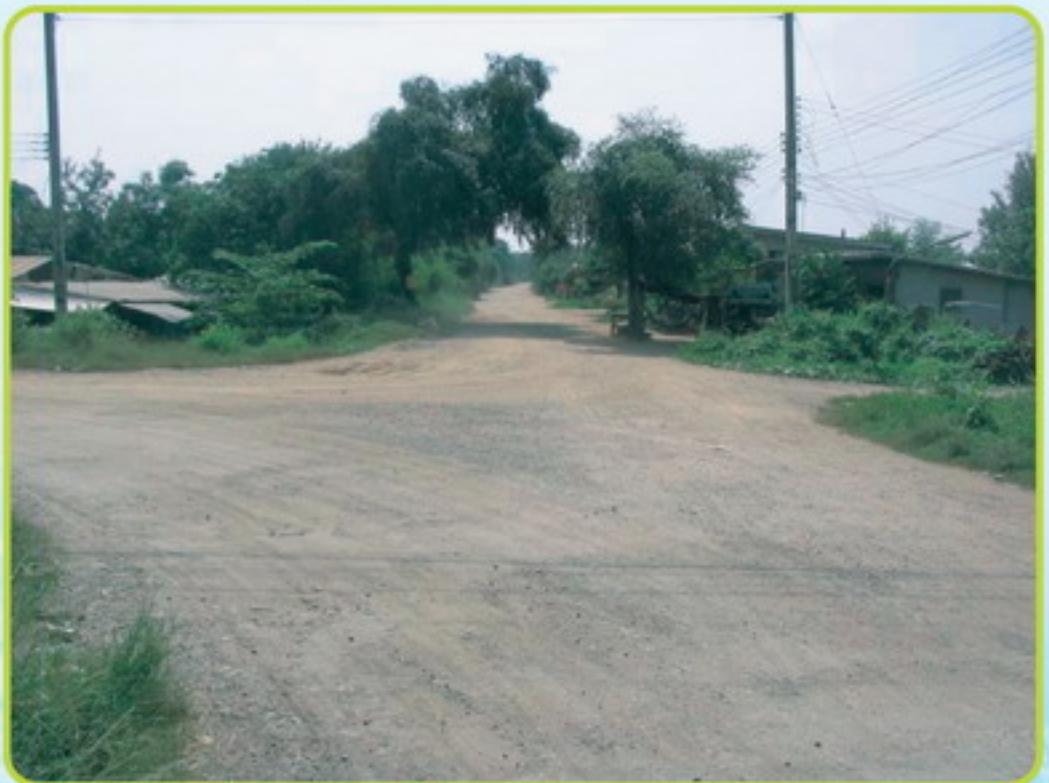
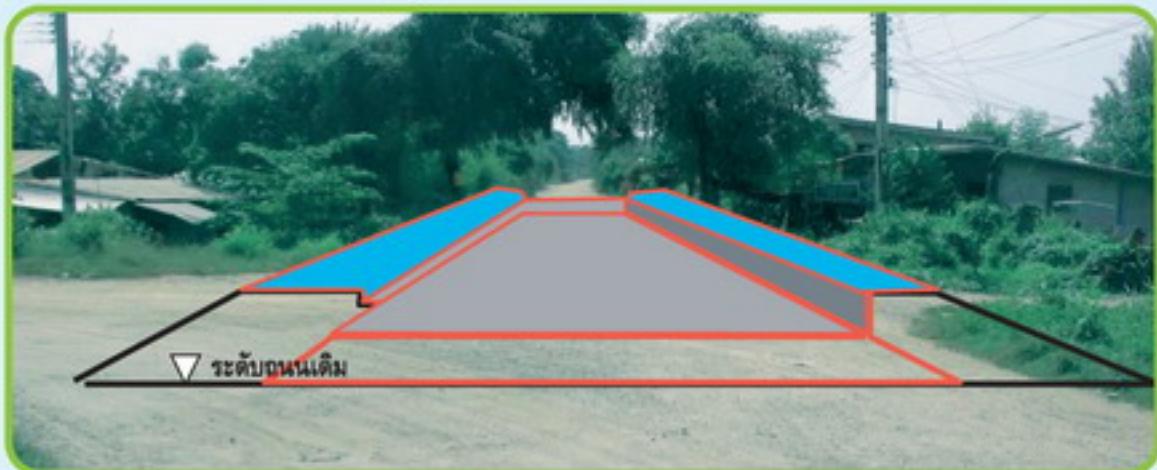
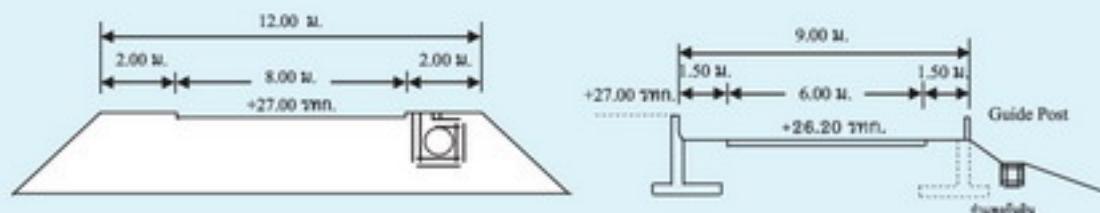
ภาพที่ 2.2

ป้ายทางชุมชนตามแนวก่อสร้างยกระดับถนน

**ภาพที่ 2.2 และ 2.3 บริเวณที่มีป้ายทางเดินรถที่ดินและช่องปุ๊กสร้างของชาวบ้าน
ทำให้ไม่สามารถเดินดินยกระดับถนนตามที่ออกแบบไว้ได้**

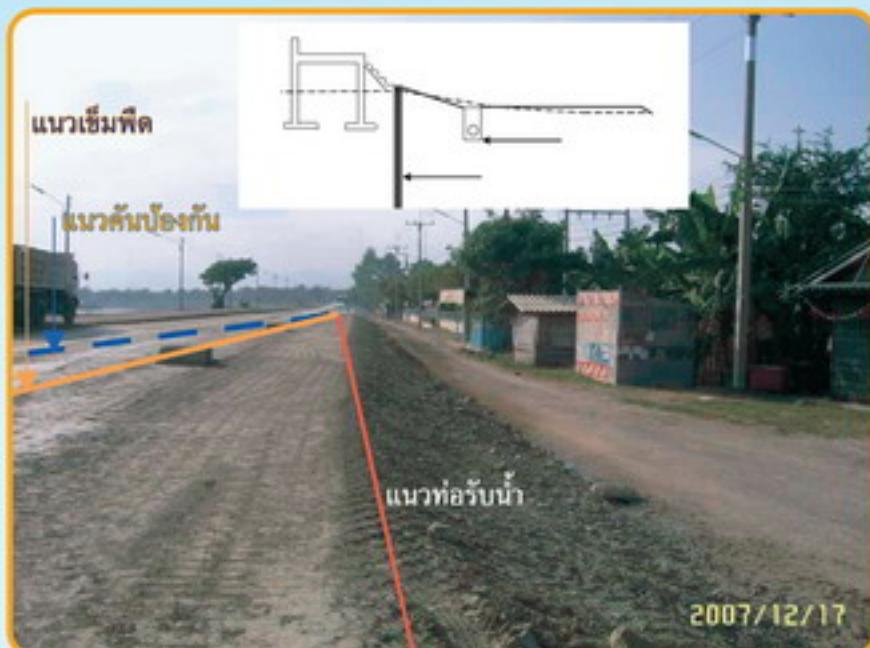
ภาระด้วยที่ 3.1 บริเวณที่มีการก่อสร้างระบบขนส่งมวลชนน้ำเสียและถนนตามแนวก่อสร้างระบบป้องกันน้ำอุดตัน

แนวท่อระบายน้ำเสีย บ่อตักน้ำเสีย และถนนก่อสร้างที่เทศบาลก่อสร้างและขยาย
ปรับปรุง เป็นอุปสรรคต่อการก่อสร้างเขื่อนพีดป้องกันน้ำลอด และแนวท่อรับน้ำลอด อีกทั้งยังทำ
ให้ถนนซึ่งก่อสร้างแล้วเสื่อมเสียหาย

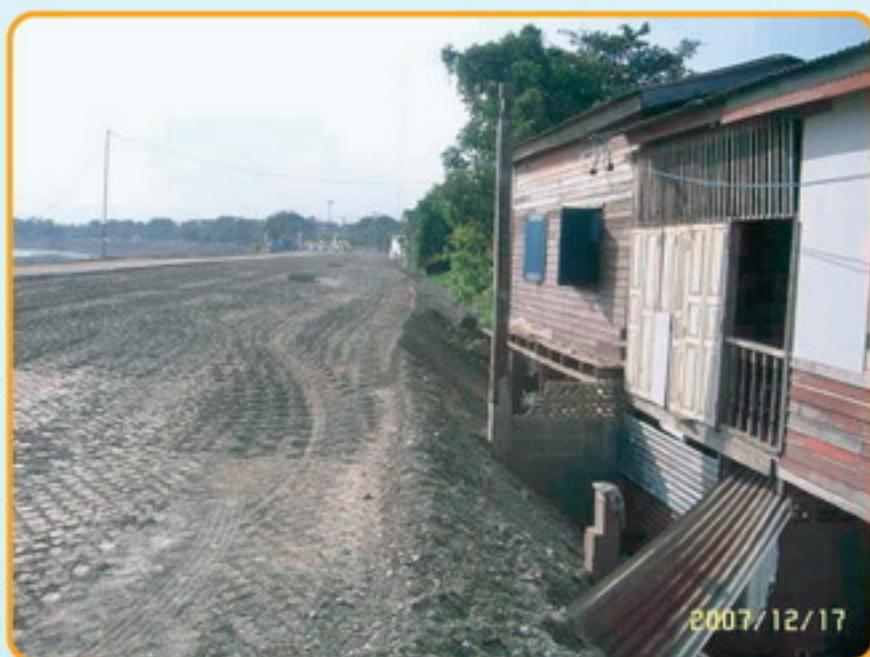
ภาพถ่ายที่ 3.2 บริเวณที่มีการก่อสร้างระบบรวมน้ำเสียและอนุคามแนวก่อสร้างระบบป้องกันน้ำอุดตัน

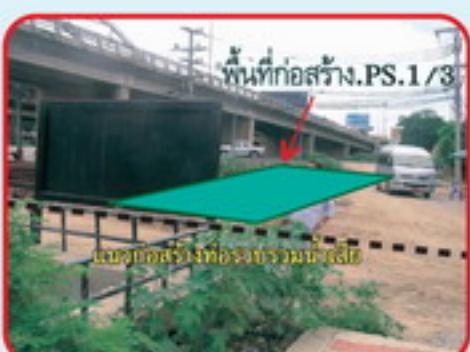
ภาพถ่ายที่ 4.3

บริเวณที่มีการก่อสร้างระบบระบบน้ำเสีย ตาม
ตัวแทนผู้ที่ก่อสร้างอาคารสถานีสูบน้ำ PS.1/3

น้ำท่วม สามารถใช้งานร่วมกับระบบระบบน้ำเสียดังกล่าวได้โดยไม่มีผลกระทบต่อโครงสร้างที่ได้ก่อสร้างไปแล้ว จึงจำเป็นต้องออกแบบปรับปรุงและหาแนวทางการระบายน้ำเพื่อสูบออกจะสูงแม่น้ำให้ได้ และปรับเปลี่ยนรูปแบบใหม่ของโครงสร้างอาคารสถานีสูบต่อไป

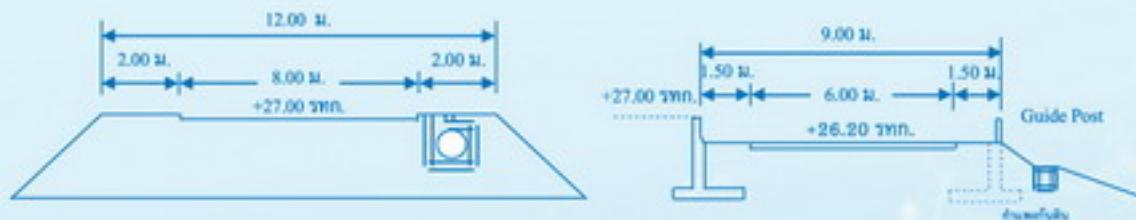
1) แก้ไขฐานกระดับถนนบริเวณถนนกำลังพล โดยปรับลดระดับผิวจราจรลง 80 ซม. ลดความกว้างผิวจราจร 2 ม. และให้ทางข้างละ 50 ซม. แต่ใช้กำแพงกันน้ำเข้ามาช่วยเสริมให้สามารถป้องกันน้ำท่วมได้ที่ระดับเดิม คือ +27.00 ราก.

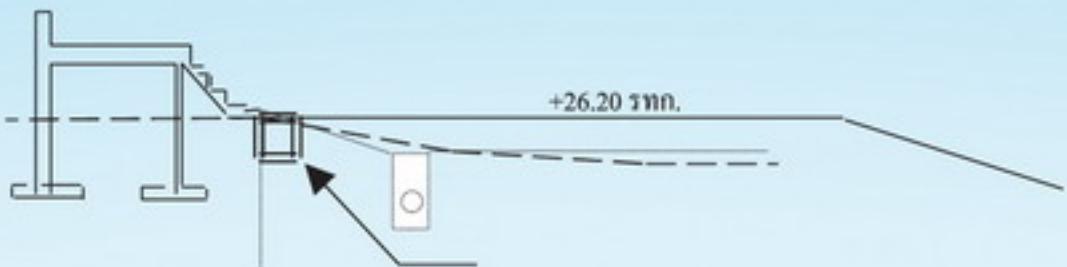
2) ยกเลิกฐานป้องกันน้ำลาดตัด เนื่องจากสภาพพื้นที่เดิมบริเวณด้านหลังคันบังกันน้ำท่วมเป็นถนนลาดยาง แต่ปัจจุบันได้วางการขยายปรับปรุงและยกระดับแล้ว การก่อสร้างระบบป้องกันน้ำลดความรุ่പแบบเดิมจะมีผลกระทบต่อถนนที่เพิ่งได้ดำเนินการไปแล้ว และเดือดร้อนกับประชาชนผู้สัญจรไปมา จึงได้ตรวจสอบการซึมผ่านของน้ำตามสภาพปัจจุบัน พนักงานมืออัตโนมารถซึมผ่านได้ต่ำมากเนื่องจากผลของการทดสอบและขยายผิวจราจรทำให้ระบบไหลลอดได้คันบังกันไม่มากขึ้น ผลลัพธ์ให้แรงดันของน้ำลดลง ดังนั้น จึงยกเลิกงานระบบป้องกันน้ำลดตัดก่อตัว

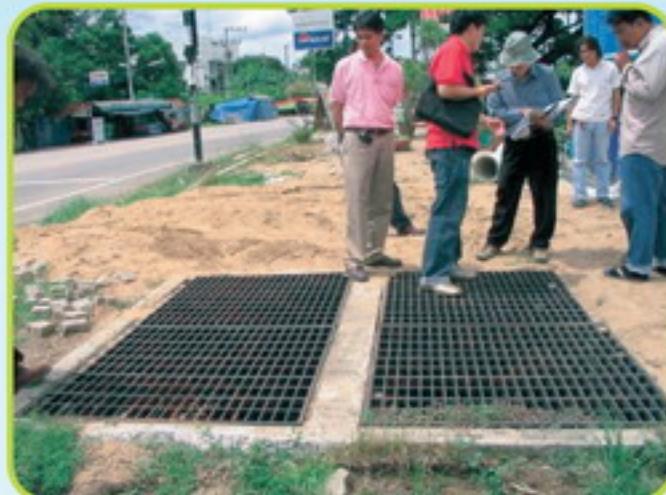
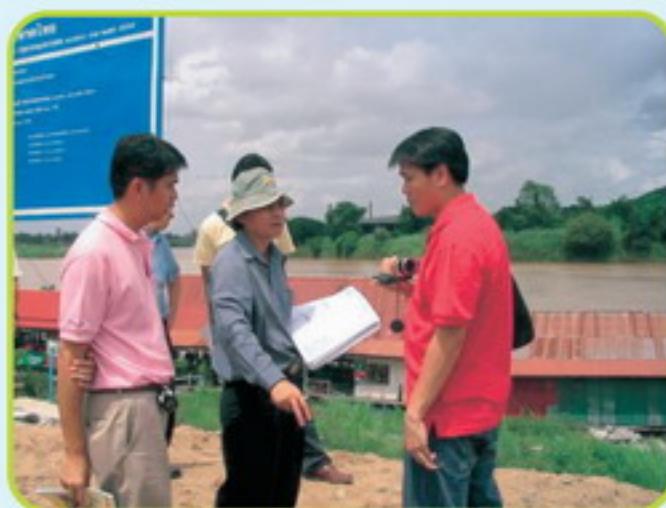
ผู้เชี่ยวชาญด้านเทคโนโลยีร่วมกับเจ้าหน้าที่กรมฯตรวจสอบเพื่อปรับปรุงสถานีอุบัติ

1. จากถักษณะทางกายภาพของโครงสร้าง ทำให้เกิดการกัดเสาะที่ฐานตึงได้โดยง่าย
 2. มีการเปลี่ยนแปลงหรือก่อสร้างสิ่งล่วงล้ำล้าน้ำแห่งใหม่ที่นั่น จึงทำให้เกิดการกัดเสาะมากขึ้นในบางแห่งที่ไม่เคยเกิด
 3. ปัจจุบันมีภาวะเกิดขึ้นใหม่กลางล้าน้ำ ทำให้หน้าตัดล้าน้ำลดลงและกระแสเน้าไหลเร็วขึ้น
 4. การวิเคราะห์และแก้ไขรูปแบบคันบังกันน้ำทั่วไป จะตรวจสอบอีกครั้งโดยผู้เชี่ยวชาญเฉพาะด้าน
 5. การคุ้นเคยกับภัยธรรมชาติเวลามากขึ้นที่เกิดใหม่ จะช่วยให้การกัดเสาะลดลง

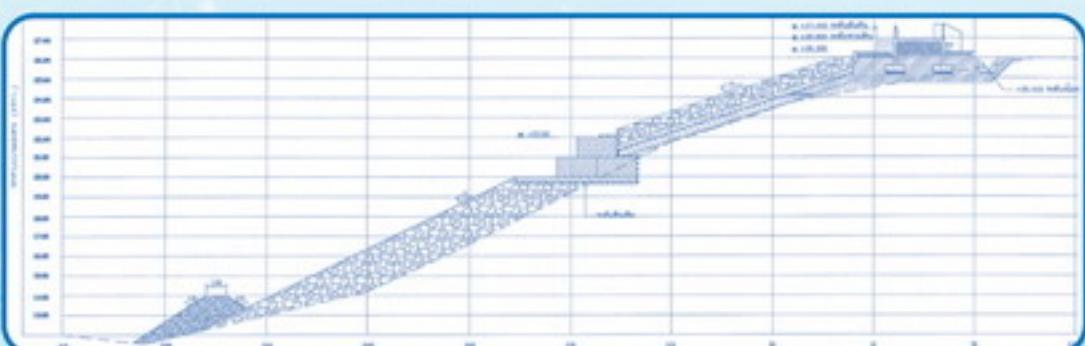
วิธีที่ 3 ระบบ Platform คสล. รองรับด้วยเสาเข็มในแนวตั้ง

- มีการเคลื่อนตัวของ Platform ค่อนข้างมาก ประมาณ 5.70 ซม.

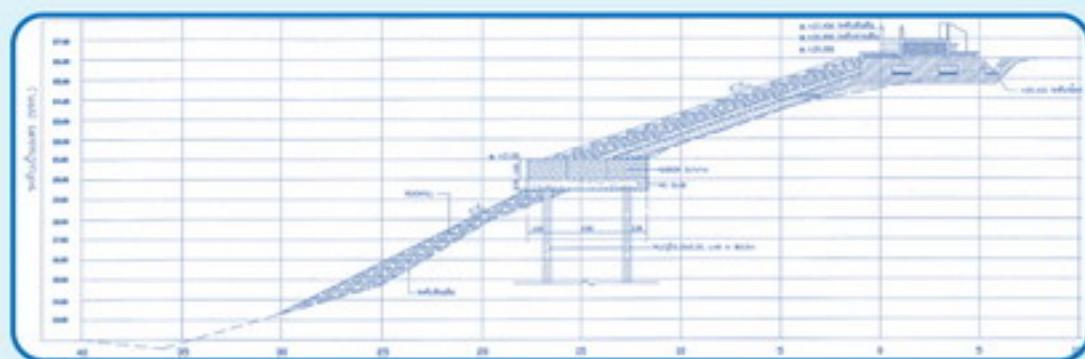
วิธีที่ 4 ระบบ Platform คสล. รองรับด้วยเสาเข็มในแนวตั้ง ร่วมกับแนวเอียง

1. ยกเลิก Gabion และเพิ่มโครงสร้างเพื่อใช้ค้ายานขั้นบันไดพื้นเรียบแนว
2. เพิ่มแนวเอียง (Batter Pile) เพื่อลดการเคลื่อนตัวจากเดิม 5.70 ซม. เหลือ 3.50 ซม.
3. แรงที่เกิดขึ้นในเสาเข็ม $M=2.70 \text{ t-m/pile}$ $V=4.10 \text{ t/pile}$
4. ขั้นตอนการก่อสร้างเหมือนกับวิธีที่ 3

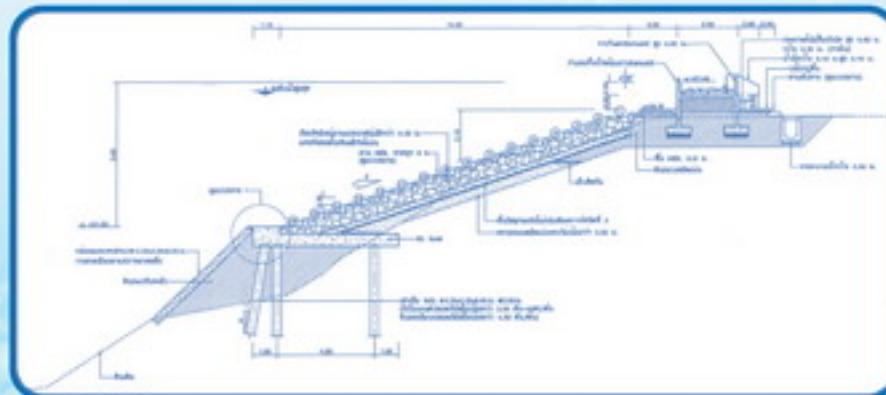
Finite Element Model สำหรับระบบ Platform ก่อสร้าง
รองรับด้วยเสาเข็มในแนวตั้งร่วมกับแนวเอียง
