# ตัวอย่างงานซ่อมแซม

พื้นที่ห้องเครื่องที่เสียหายเนื่องจากเหล็ก  
เสริมเป็นสนิม

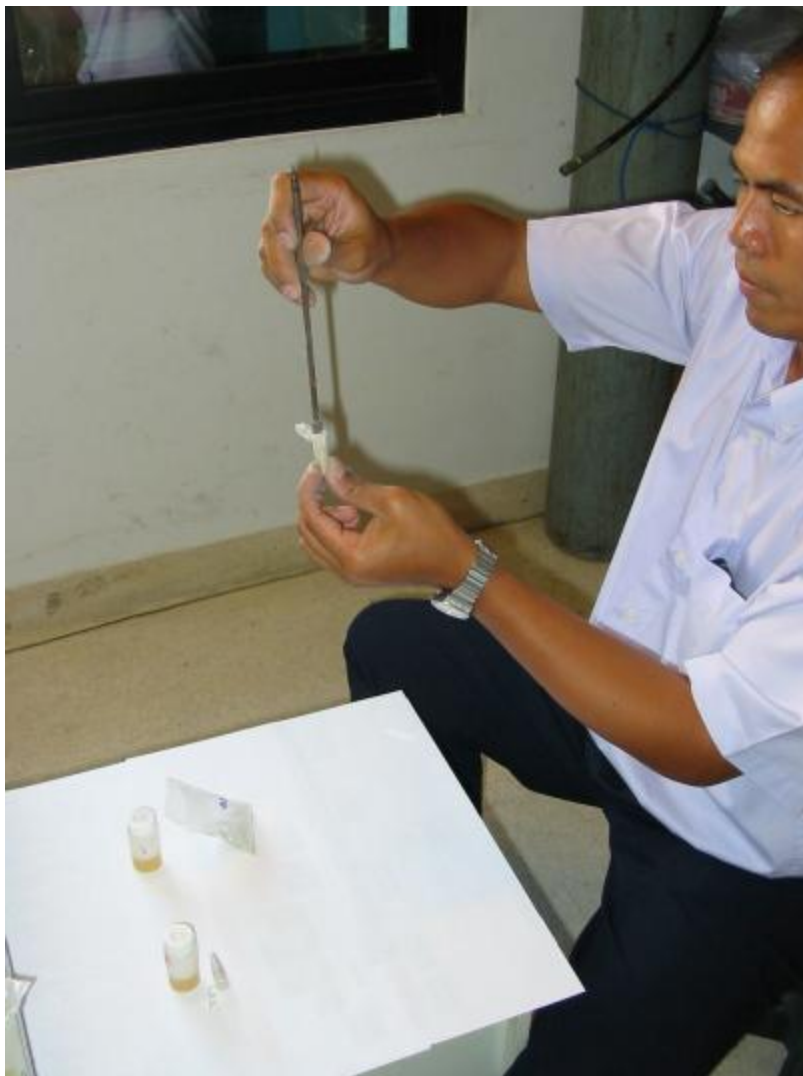
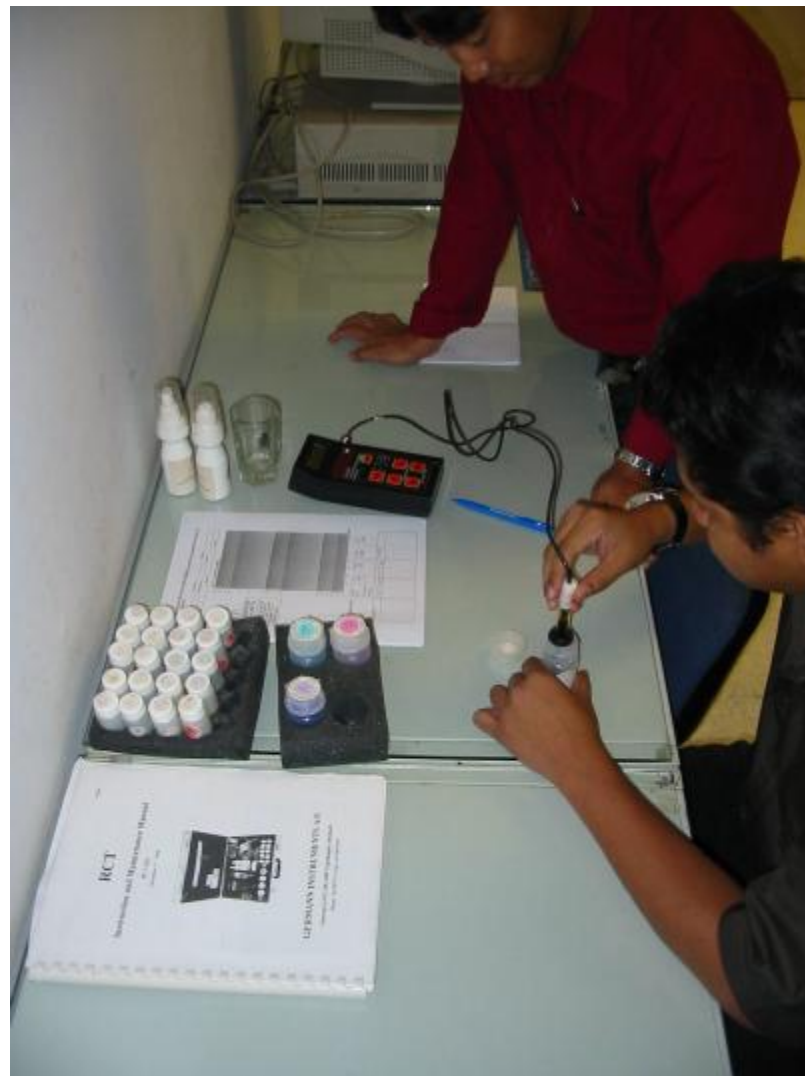
ทำการทดสอบความลึกของปฏิกิริยา Carbonation

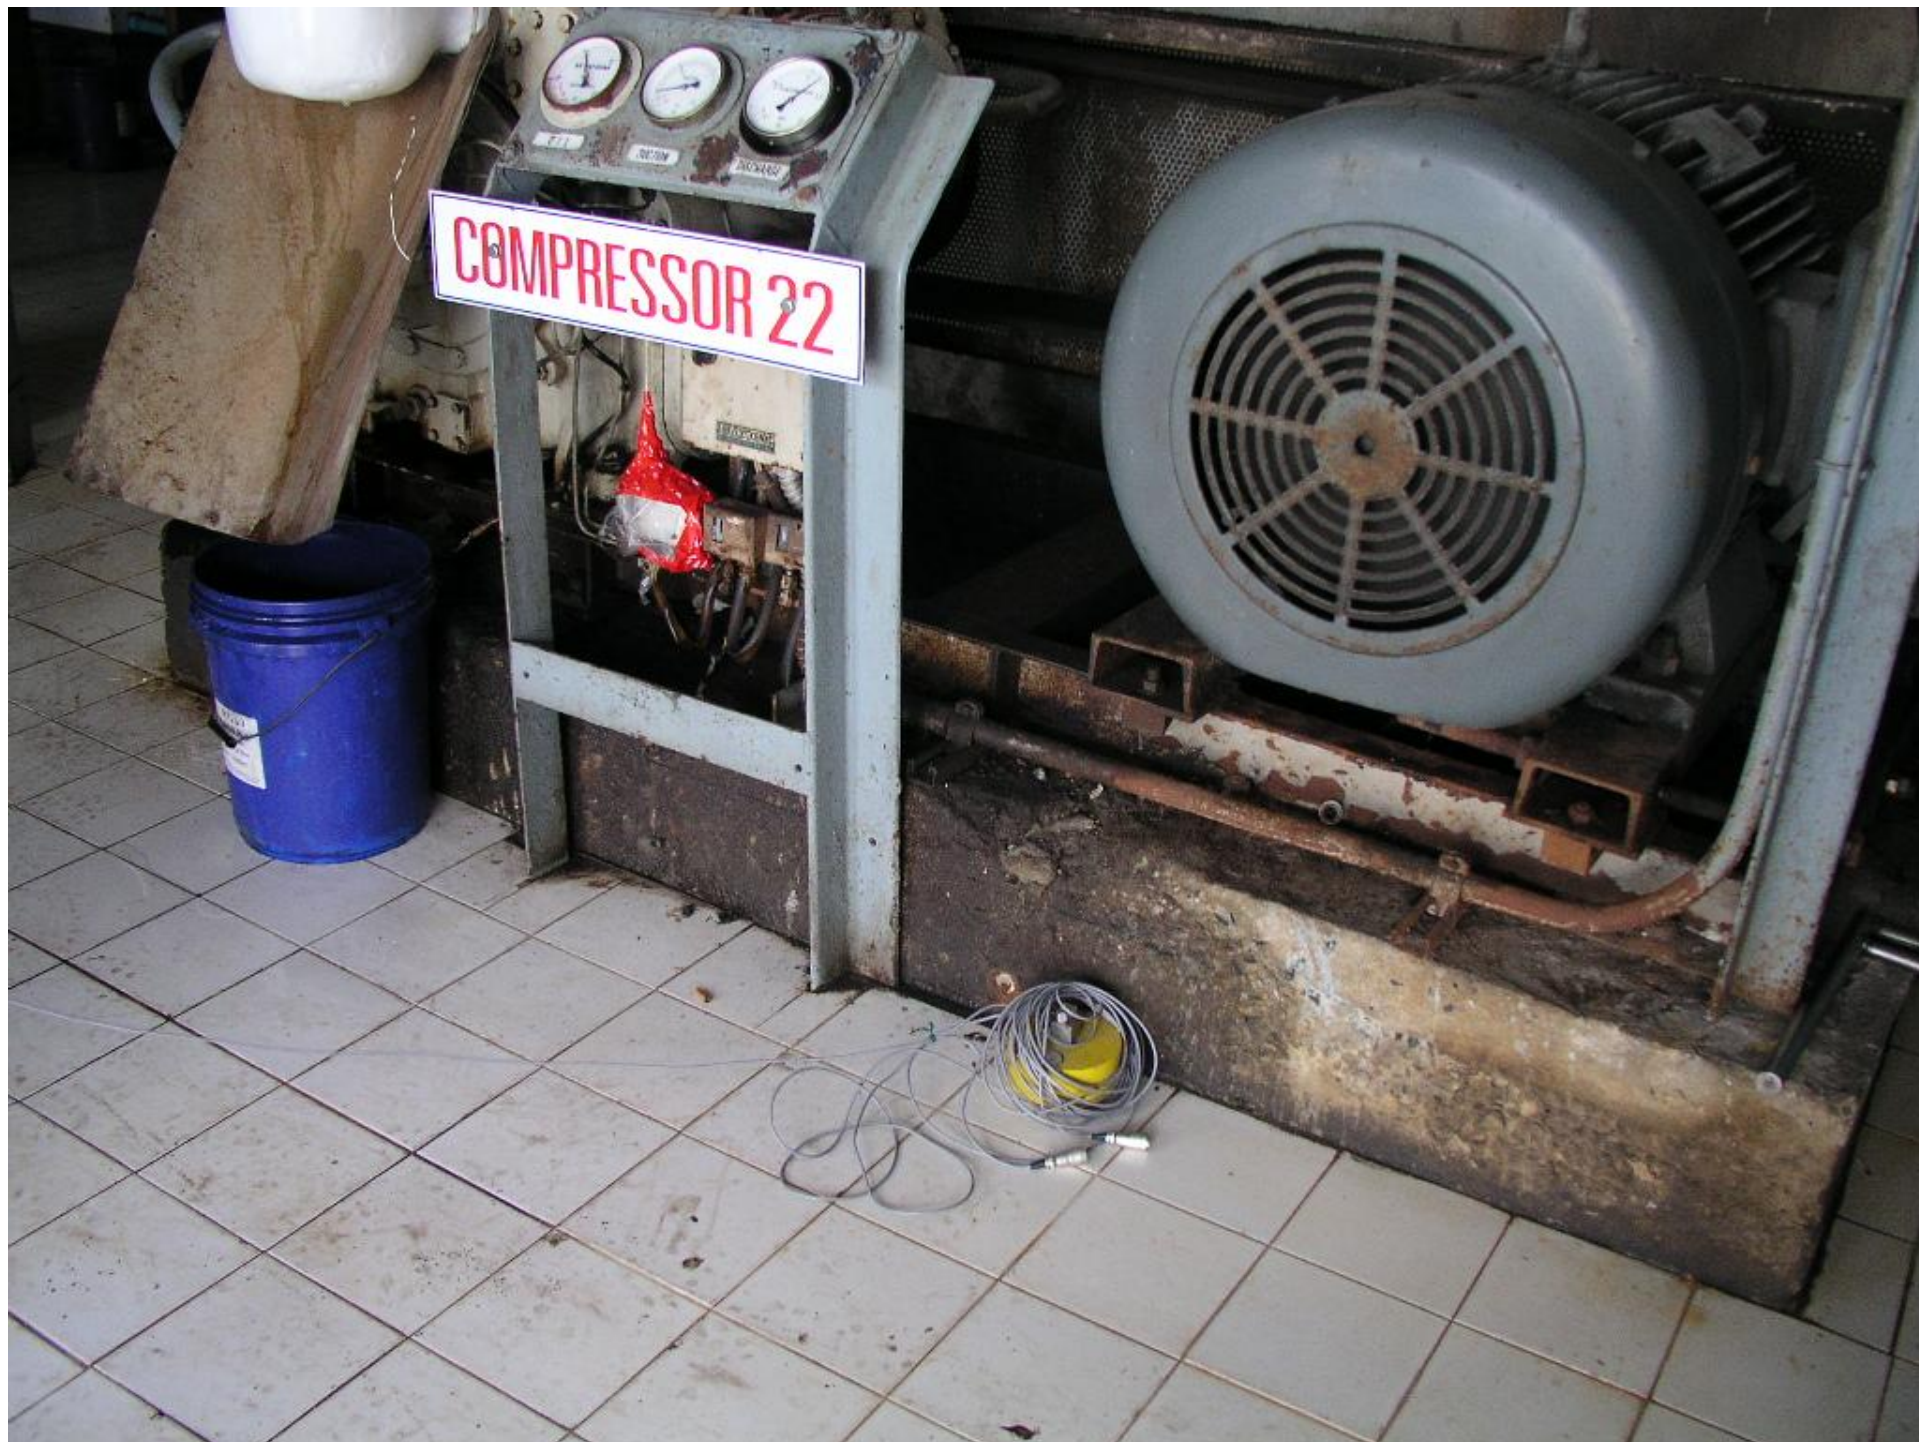
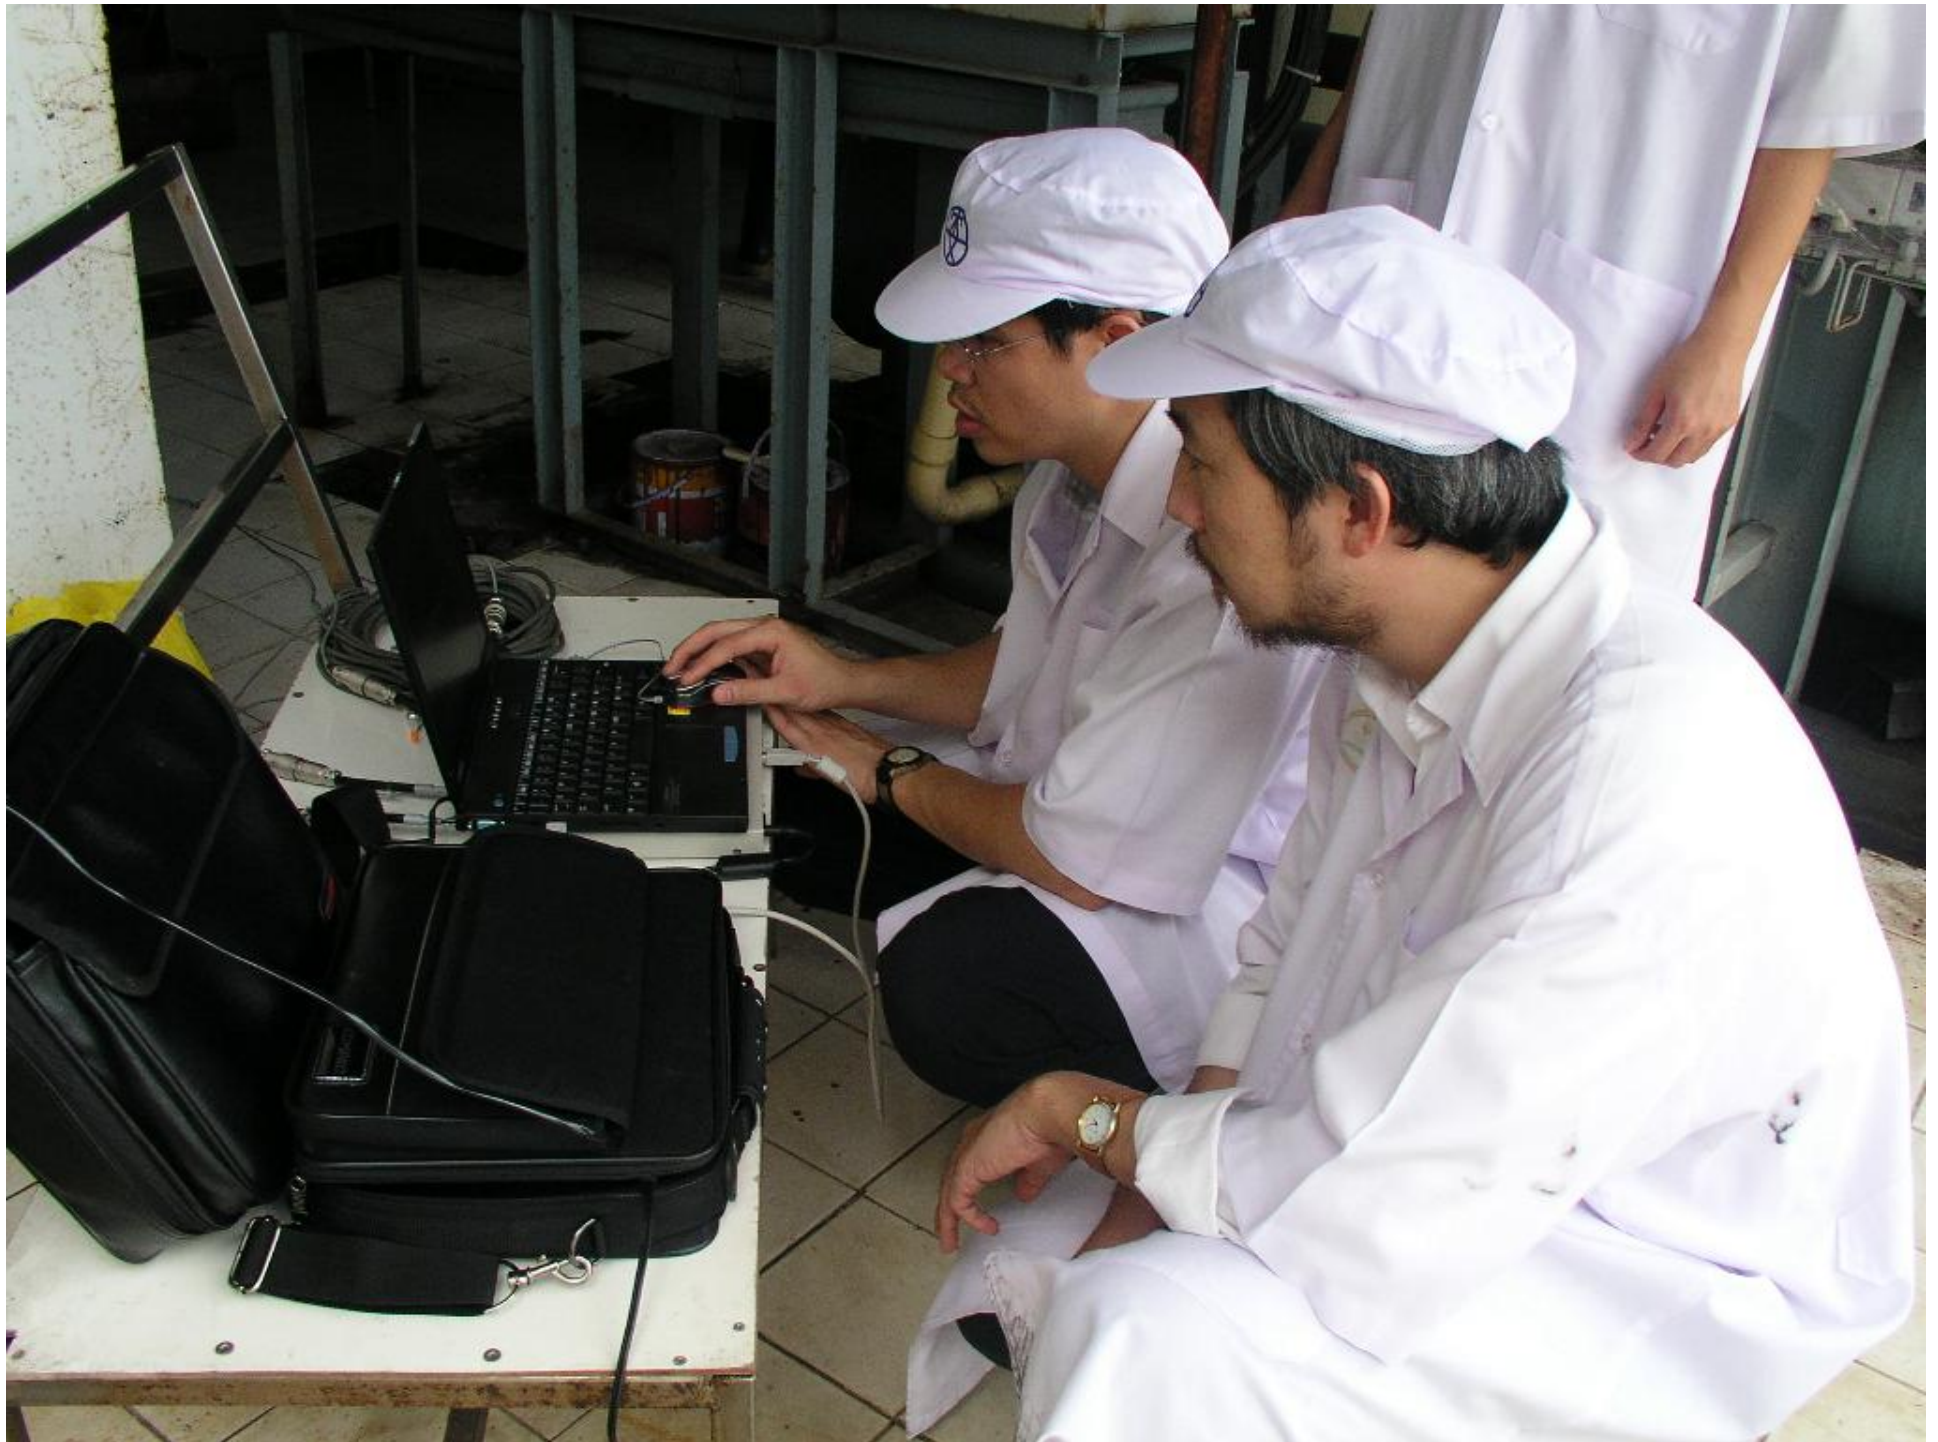
การวิเคราะห์ผลการทดสอบอาศัยหลักเกณฑ์  
ของสถาบันคอนกรีตอเมริกา (ACI)

สำหรับโครงสร้างคอนกรีตเสริมเหล็กทั่วไป ไม่  
เกิน ร้อยละ 0.20 ของน้ำหนักซีเมนต์

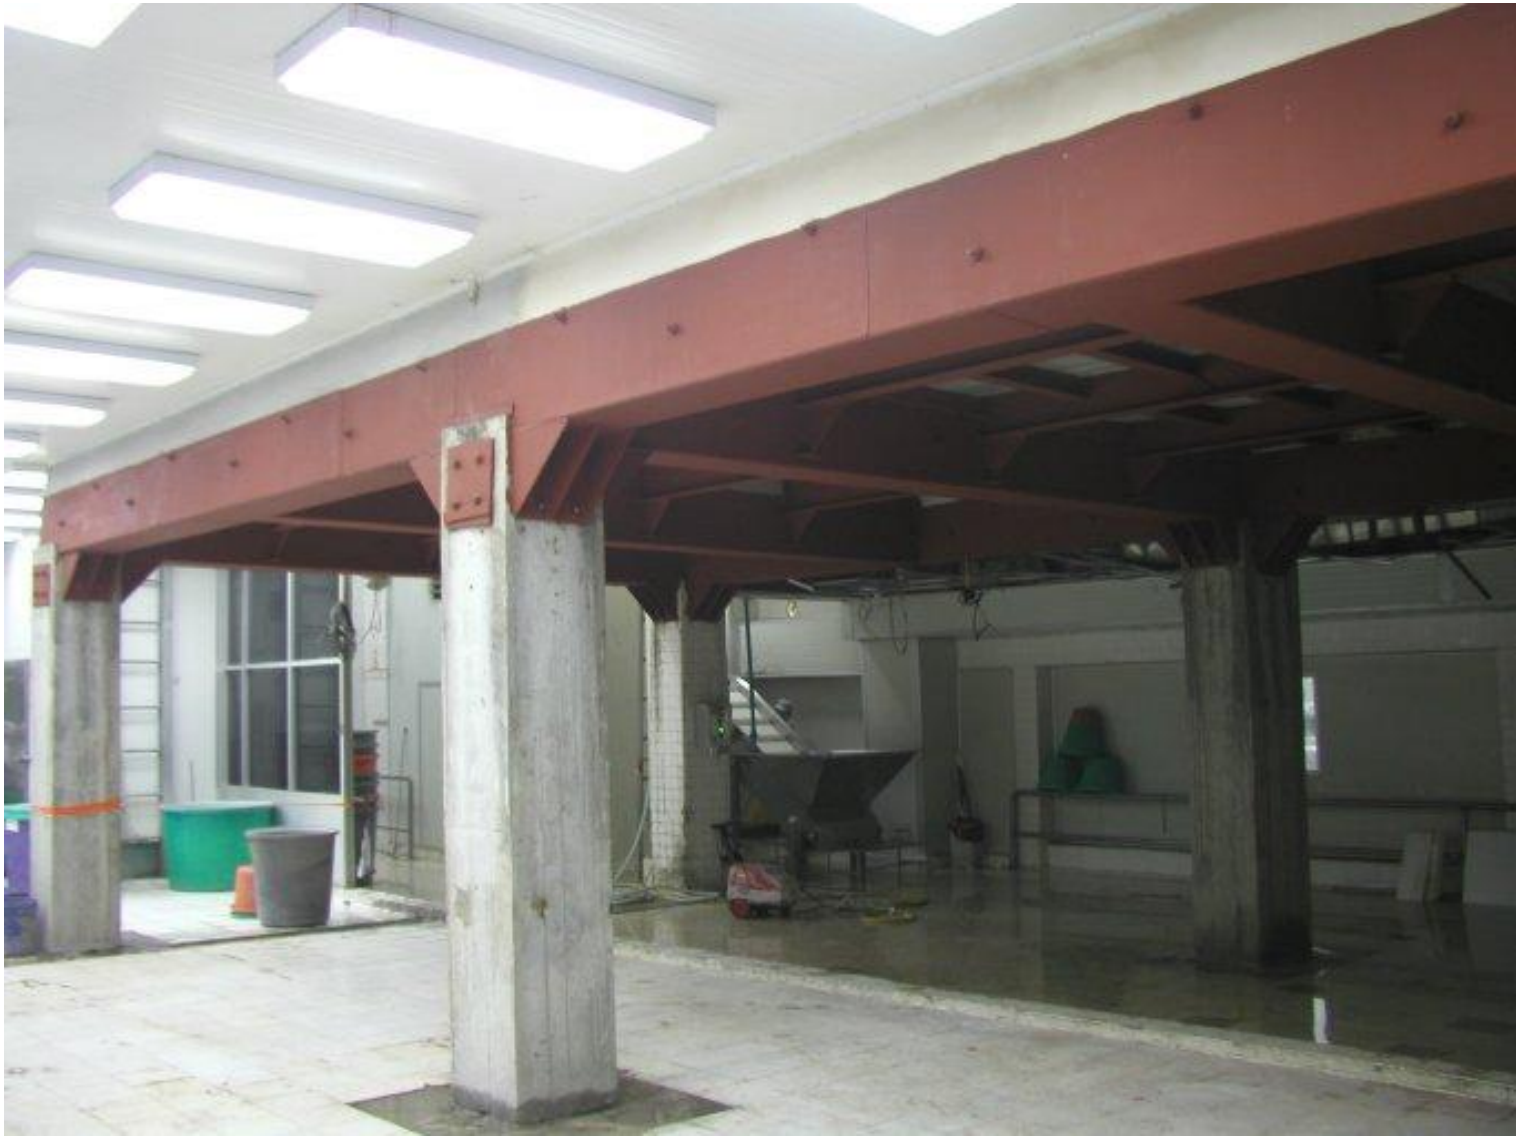
สภาพโครงสร้างภายหลังจากเสริมความแข็งแรงเสร็จสิ้น

**หมายเหตุ** งานซ่อมแซมและเสริมความแข็งแรงพื้นห้องเครื่องในครั้งนี้  
ดำเนินการในขณะที่ยังคงมีการใช้งานเครื่องผลิตน้ำแข็งตลอดเวลา
